PLANO DIRETOR DE DRENAGEM E MANEJO DE ÁGUAS PLUVIAIS DA CIDADE DO NATAL

MEDIDAS ESTRUTURAIS ÍTEM 3.1 (PROJETO BÁSICO DE DRENAGEM)

ZONA SUL - PONTO CRÍTICO 02 (R. DA AURORA)

**NATAL/RN,
Março / 2009**

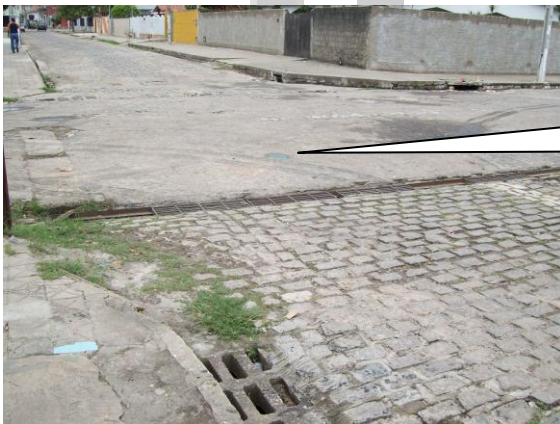
PONTO CRÍTICO – CRUZAMENTO
ENTRE AS RUAS DA AURORA E
PERITO JOSÉ LOURENÇO

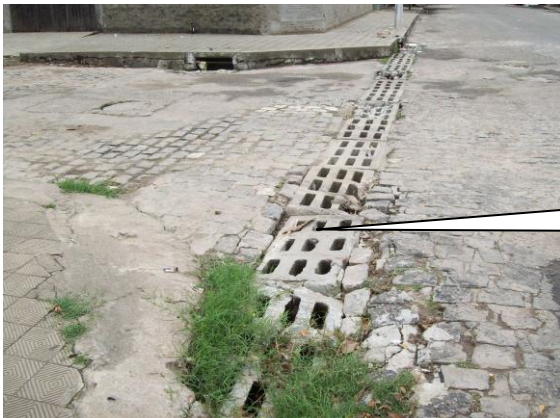
DETALHE DE ELEMENTO DE
CAPTAÇÃO DANIFICADA
NO PONTO CRÍTICO

Os elementos de drenagem de captação (bocas-de-lobo e corta-água) presentes na Rua da Aurora são insuficiente. Para solucionar o problema são necessárias algumas providências, como a ampliação do sistema de captação, restauração de bocas de lobo danificadas e limpeza. A ampliação deve ser feita com a construção de uma nova galeria na Rua Perito José Lourenço e Rua Doutor Horácio até a Rua Cônego Luiz Wanderley, prolongamento da galeria da Rua da Aurora até a Av. Bernardo Vieira e substituição do trecho de galeria da Rua da Aurora entre a Rua Perito José Lourenço e a Av. Antonio Basílio que tem diâmetro de 0,60 m por diâmetro de 0,80 m.

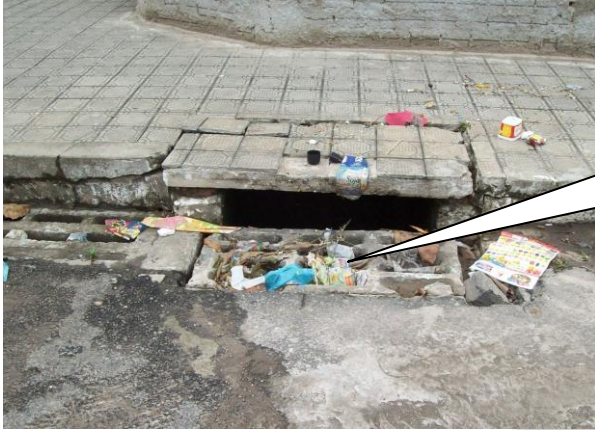
BOCA-DE-LOBO SEMI-
OBSTRUÍDA DEVIDO AO
ACÚMULO RESÍDUOS SÓLIDOS
NA RUA DA AURORA

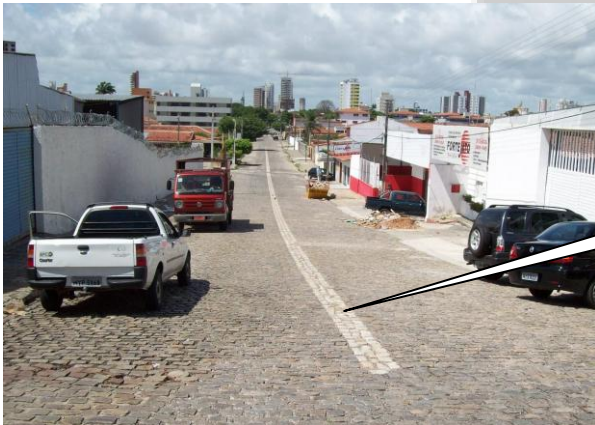
TRECHO DA RUA DA AURORA
– SISTEMA DE DRENAGEM A
SER AMPLIADO

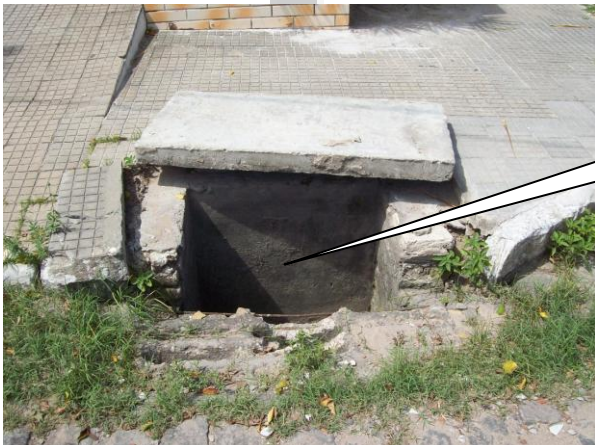
BOCA-DE-LOBO DANIFICADA
A SER RECONSTRUÍDA
