## **PLANO DIRETOR DE DRENAGEM E MANEJO DE ÁGUAS PLUVIAIS DA CIDADE DO NATAL**

### **MEDIDAS ESTRUTURAIS (PROJETO BÁSICO DE MACRO DRENAGEM)**

#### **ZONA LESTE - PONTO CRÍTICO 02 - ITEM 3.1 (RUA BELA VISTA – SANTOS REIS)**

**NATAL/RN,  
Fevereiro / 2009**

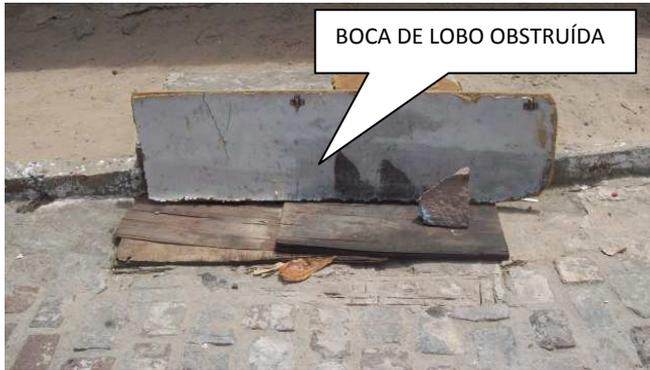
Galeria obstruída devido à presença de lixo, lama e areia dentro das bocas de lobo. O entupimento das galerias provoca alagamento em trecho mais baixo da rua. Nível da água chega a subir até 20 cm. Obstrução com areia pela ação do vento

Para solucionar o problema propomos aqui construção de uma nova galeria paralela a existente no trecho do destino final do deságüe na praia em diâmetro maior que o existente e a construção de um dissipador de energia com anteparos de forma a evitar nova obstrução com areia pela ação do vento.

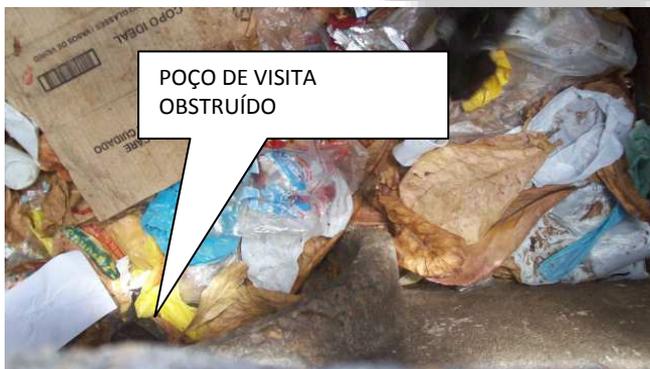
Galeria obstruída devido à presença de lixo, lama e areia dentro das bocas de lobo. O entupimento das galerias provoca alagamento em trecho mais baixo da rua. Nível da água chega a subir até 20 cm.
