**NATAL/RN,
Outubro/2009**

DIAGNÓSTICO DO PLANO DIRETOR DE DRENAGEM E MANEJO DE ÁGUAS PLUVIAIS DA CIDADE DO NATAL

ÍTEM 2.6 – ESTUDOS AMBIENTAIS

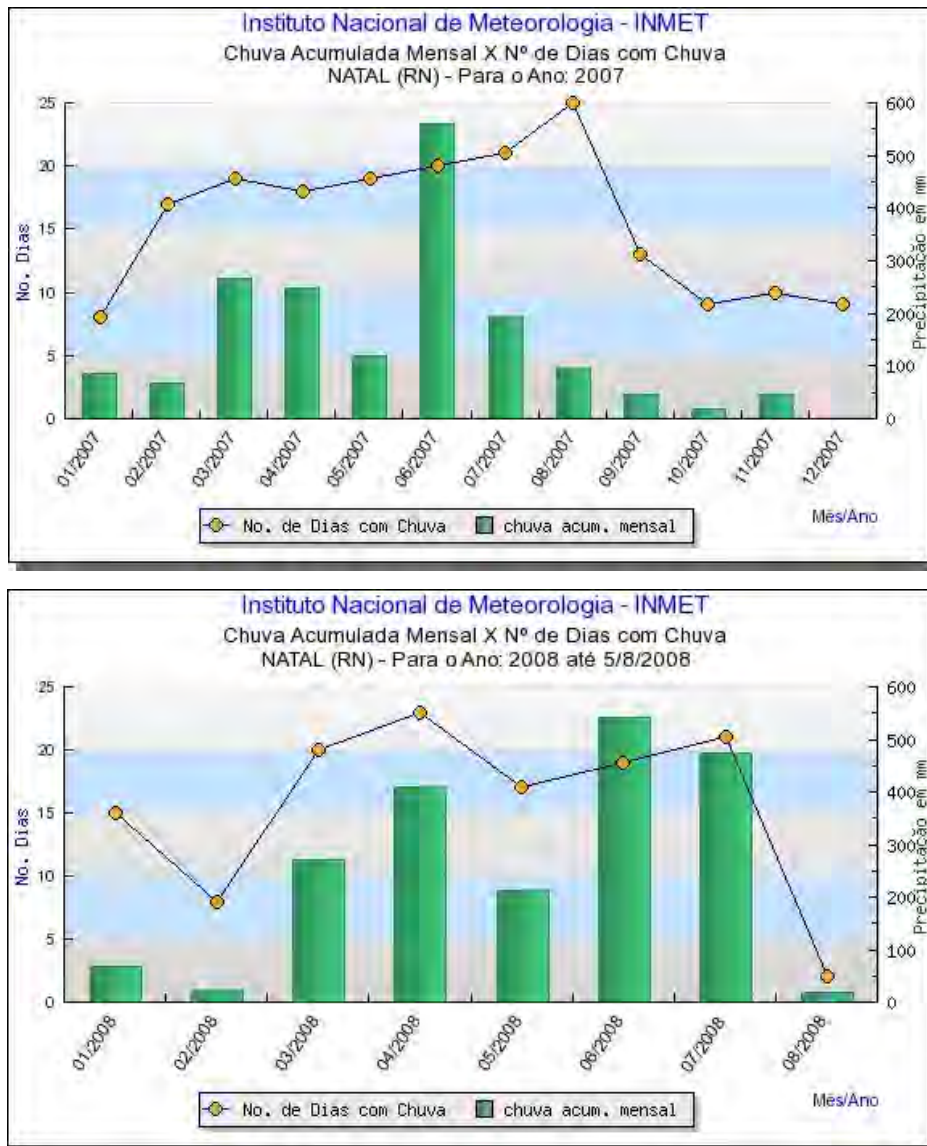
FIGURA 04. Volume de chuvas precipitadas no município de Natal/RN nos anos de 2007 em comparação com o período de 01/01 a 10/06 de 2008

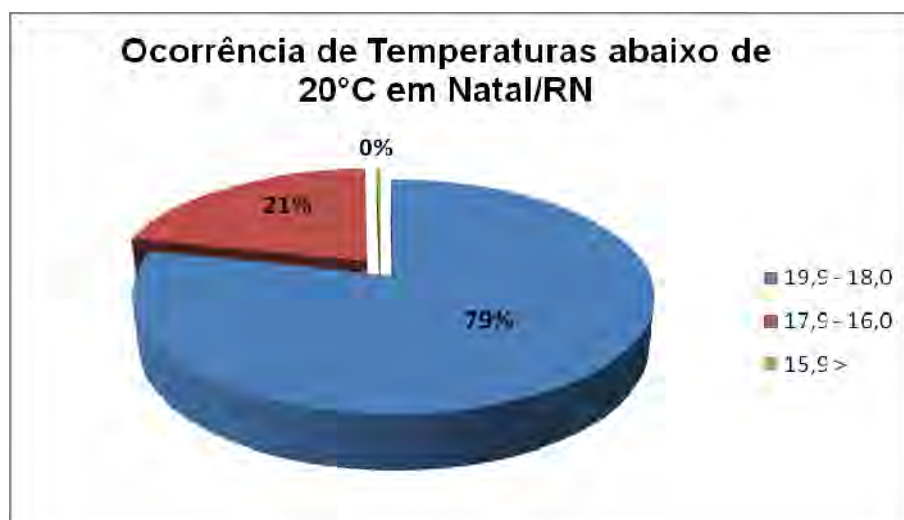
FIGURA 06. Gráfico de ocorrência de Temperaturas mínimas no município de Natal em uma escala temporal de 24

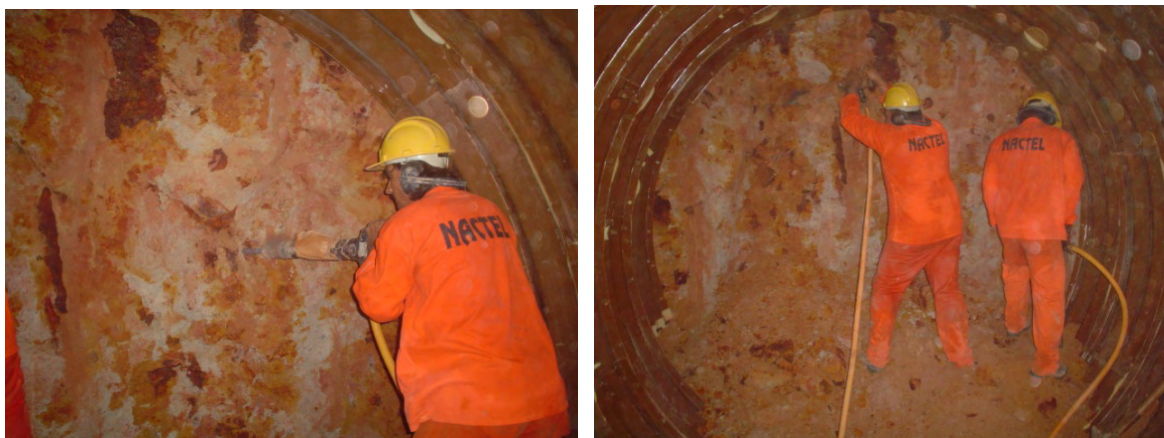
FIGURA 14. Camada laterítica encontrada na Zona Norte de Natal durante construção de um túnel a uma profundidade média de 20 m. A camada laterítica no local tem espessura aproximada de 3 m de largura

acabam adquirindo um aspecto de aquitardes, ou simplesmente camadas impermeáveis que barram ou direcionam o escoamento sub-superficial.

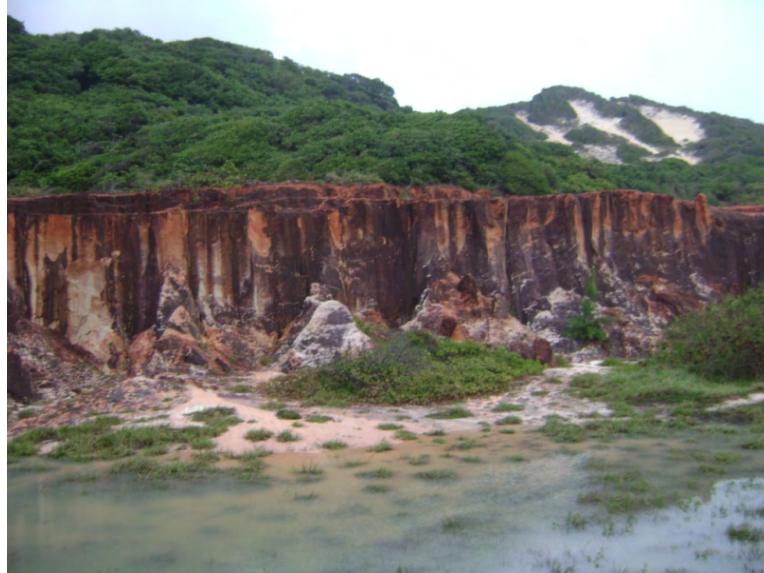
FIGURA 17. De baixo para cima: Afloramento do lençol de água; escarpa mostrando o topo da Formação Barreiras e; Paleodunas recobrando os Tabuleiros Costeiros

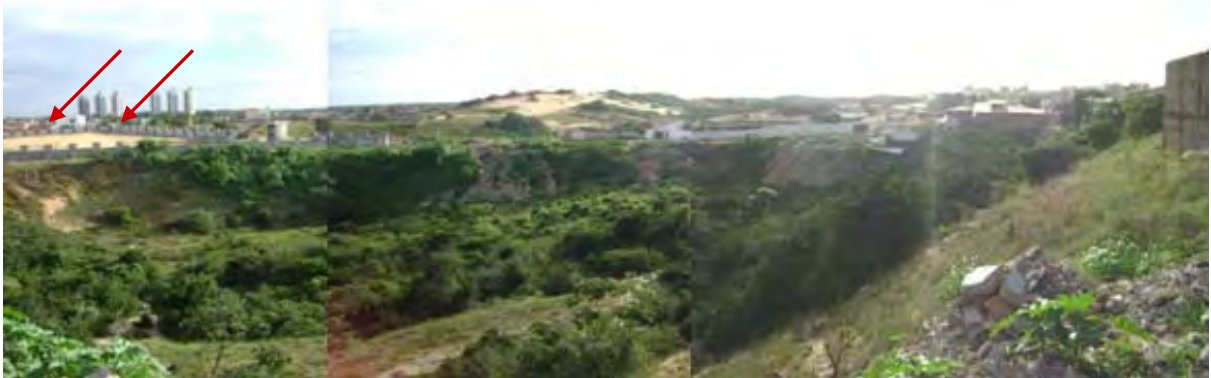
FIGURA 23. Vale Interdunar no bairro de San Vale sofrendo processo de aterramento por atividades humanas, ocasionado pelo processo de expansão urbana da cidade. No destaque vê-se a construção de um condomínio sobre uma duna abatida

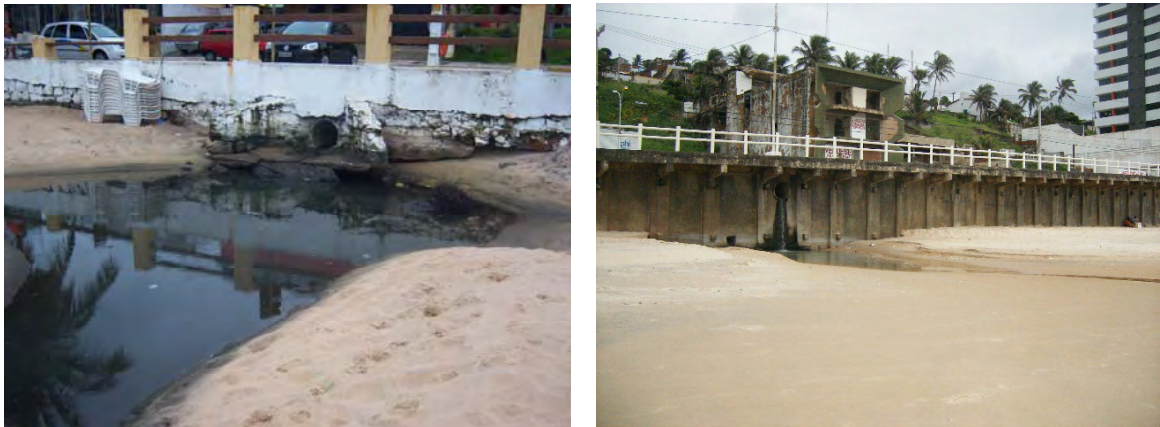
FIGURA 27. Tubulação de águas pluviais despejando efluentes domésticos nas areias das praias de Ponta Negra e de Areia Preta, Natal/RN

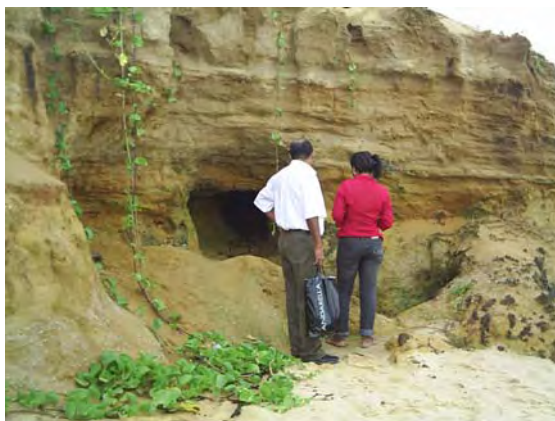
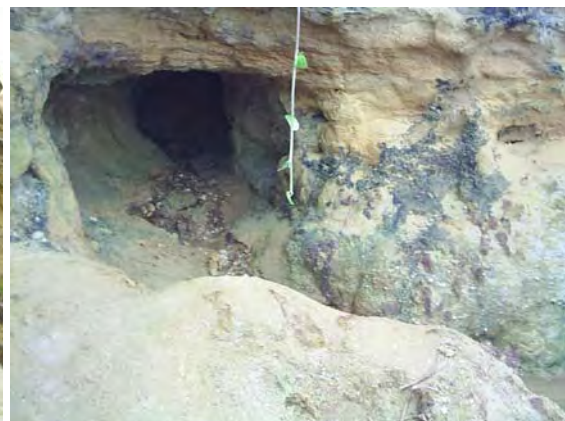
FIGURA 33. Estratificação de rocha sedimentar na Via Costeira de Natal. Pode-se inferir que no passado houve a ação da água marinha, dando origem a essa estrutura mais resistente (Arenito). À direita, constata-se o afloramento de água subterrânea proveniente da infiltração de águas meteóricas nas dunas que recobrem a estrutura

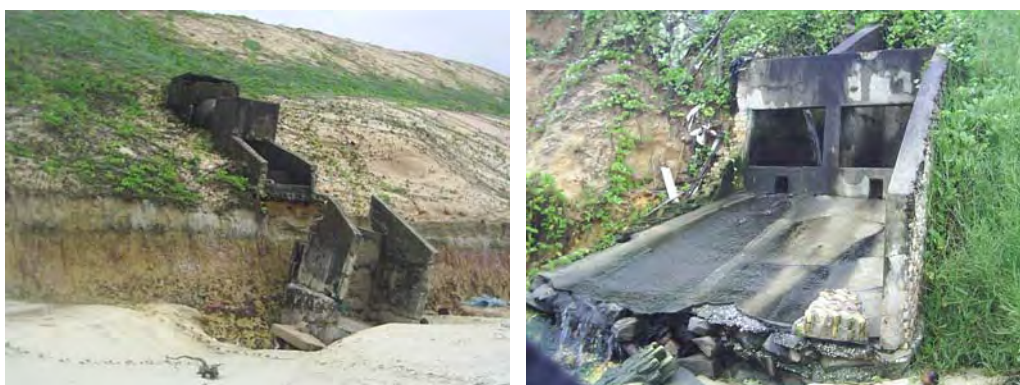
FIGURA 35. Tubulações por onde deságuam as águas pluviais provenientes do escoamento superficial. Comum encontrar pontos com águas misturadas de esgotos devido a ligações clandestinas

Um dos principais impactos que ocorrem atualmente na orla de Natal, diz respeito à grande quantidade de ligações clandestinas de esgoto que são feitas ao sistema de galerias para o escoamento das águas pluviais. Essas galerias concentram a água para o deságüe em pontos localizados da praia, intensamente utilizadas para a atividade turística e de lazer. Alguns desses pontos apresentam início de processo erosivos como efeito do modo como é realizado o deságüe das águas, que chegam com grande intensidade nos períodos chuvosos, já que concentram toda a água do escoamento superficial a montante da praia em direção ao continente. A disposição das tubulações gera até um aspecto degradador da paisagem aos olhos das pessoas que freqüentam as praias. Percebe-se através da coloração da água que existem substâncias poluentes diluídas, além desse fluxo da água continuar a ocorrer mesmo em períodos de estiagem.

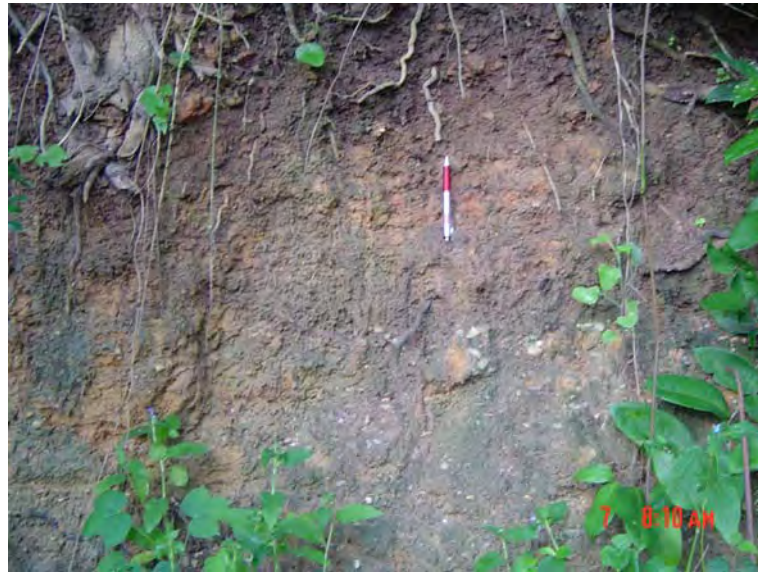
FIGURA 38. Perfil de um Argissolo próximo as vertentes do Rio Doce, onde é possível visualizar seu caráter areno-argiloso

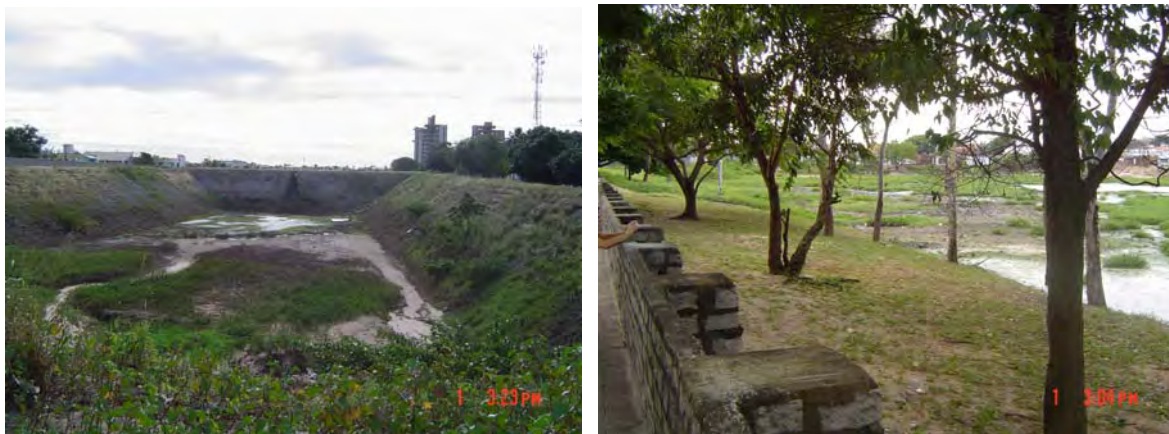
FIGURA 41. Lagoas de recepção das águas pluviais em sub-bacias confinadas

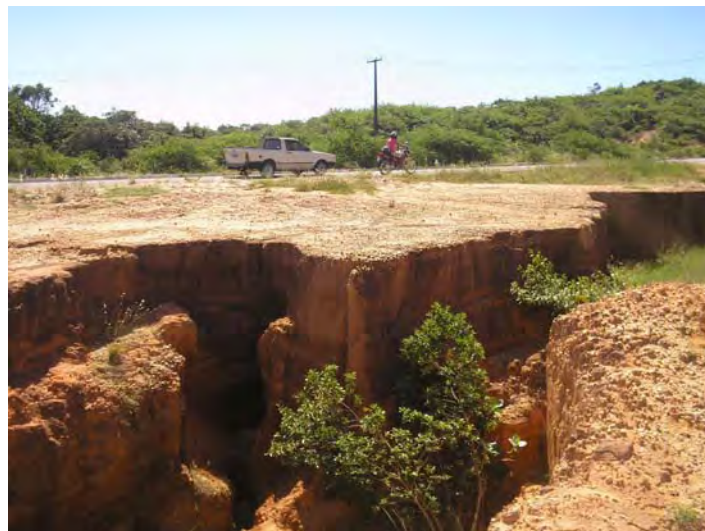
FIGURA 42. Processo erosivo com voçorocamento na Zona Norte de Natal

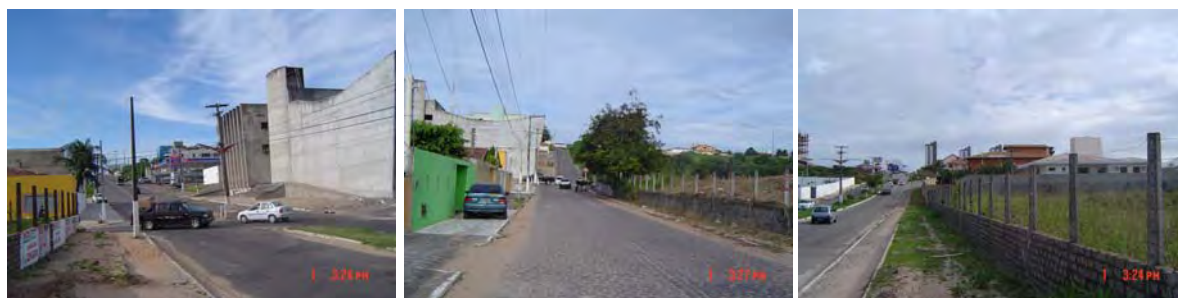
FIGURA 43. Área rebaixada do relevo no bairro de Candelária. No ponto de onde foram tiradas as fotografias existe uma lagoa de recepção das águas pluviais. A impermeabilidade das ruas e edificações faz com que o volume de água escoe rapidamente desde as áreas mais altas a montante (interflúvios) até a lagoa

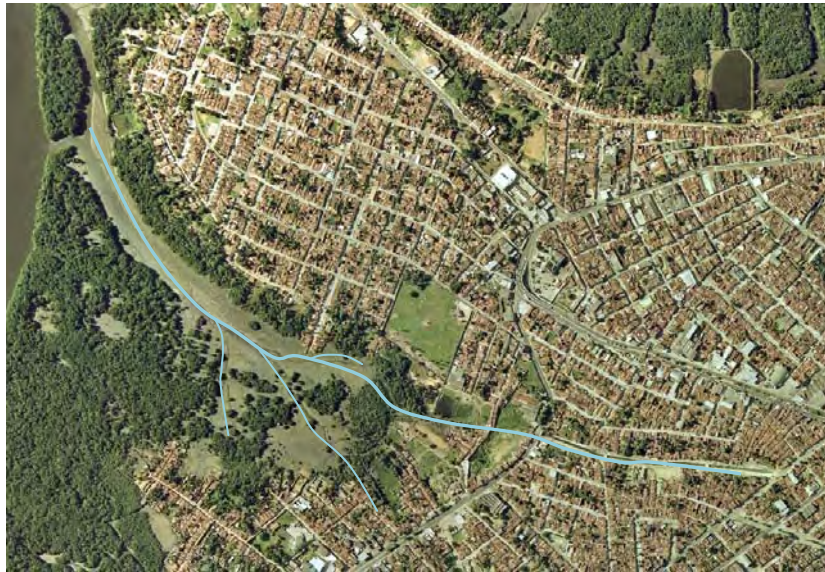
Figura 46. Riacho das Quintas ou das Lavadeiras

O riacho das Quintas, retificado em canal de concreto entre as Ruas dos Paiatis e a Industrial João Francisco Mota, apesar do seu curso reduzido, aproximadamente 600 metros, se constitui de grande importância para o sistema de drenagem de Natal. Ele é exutório do bombeamento dos sistemas de sub-bacias fechadas das lagoas do Preá, Potiguares, São Conrado e Centro Administrativo, além de receber por gravidade contribuição da depressão da antiga Lagoa do Bum Bum.

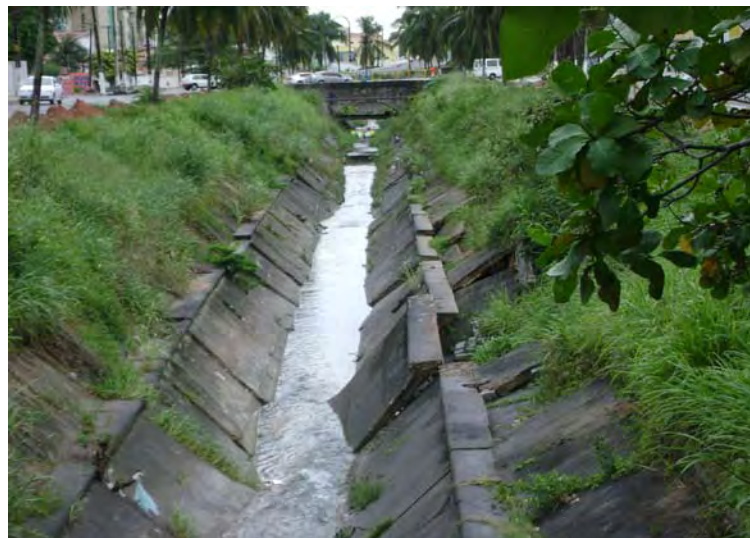
Figura 47. Canal do Baldo retificado em estrutura de concreto

O Baldo tem suas nascentes na lagoa Manoel Felipe e das águas originárias do baixio da Lagoa Seca. Drena uma área aproximada de 4,7 km² e tem extensão total de 1,2 km até desaguar no estuário do Rio Potengi.

Atualmente o canal está retificado em toda sua extensão, diferentemente do que pode ser visualizado na Figura 48, fotografia tirada na década de 1970, quando não existiam edificações em sua desembocadura. Atualmente essa localidade encontra-se ocupada pela população ribeirinha que constitui a Favela do Passo da Pátria.

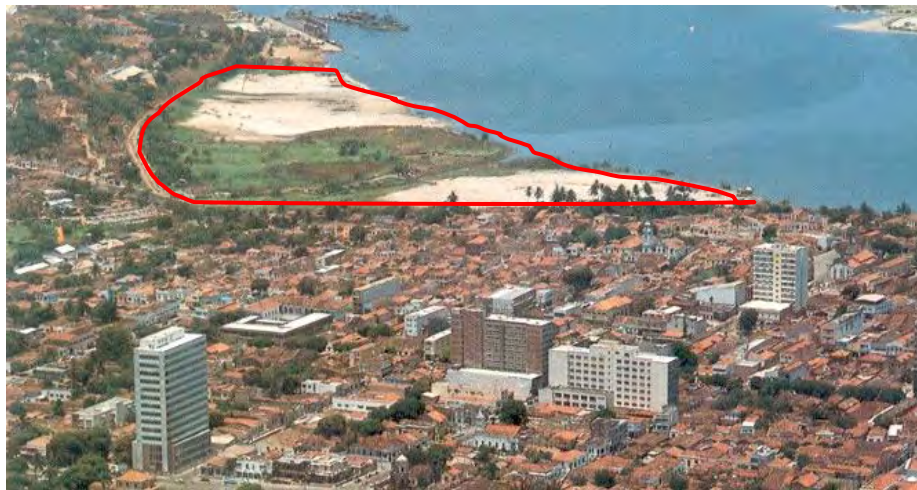
Figura 48. Encontro das águas do Riacho do Baldo com o Rio Potengi em 1972

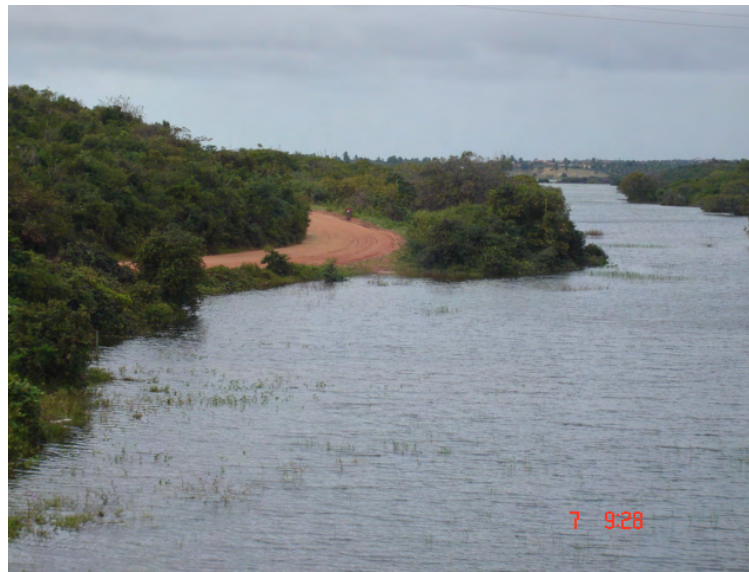
Figura 51. Expectativa de transbordamento das águas da lagoa do Sapo sobre a Moema Tinoco. Em direção Oeste localiza-se a vertente direita do Rio Doce

Essa intervenção sobre a área inundável dessas lagoas, sem que haja obra de contenção de enchentes ou aprofundamento de seus leitos, pode provocar, nos períodos de grandes precipitações, o transbordamento destas lagoas com conseqüente ruptura da estrada junto a vertente que dá para a planície de inundação do Rio Doce, fato já ocorrido anteriormente.

Como a planície de inundação do Rio Doce se encontra em um nível topográfico inferior ao das lagoas e da Av. Moema Tinoco, a ocorrência de um novo transbordamento dessas lagoas pode ocasionar enchentes e alagamentos na Av. Moema Tinoco, na comunidade de Gramorezinho, situado 1,5 km rio abaixo e ainda na comunidade da África situada no baixo curso do rio.

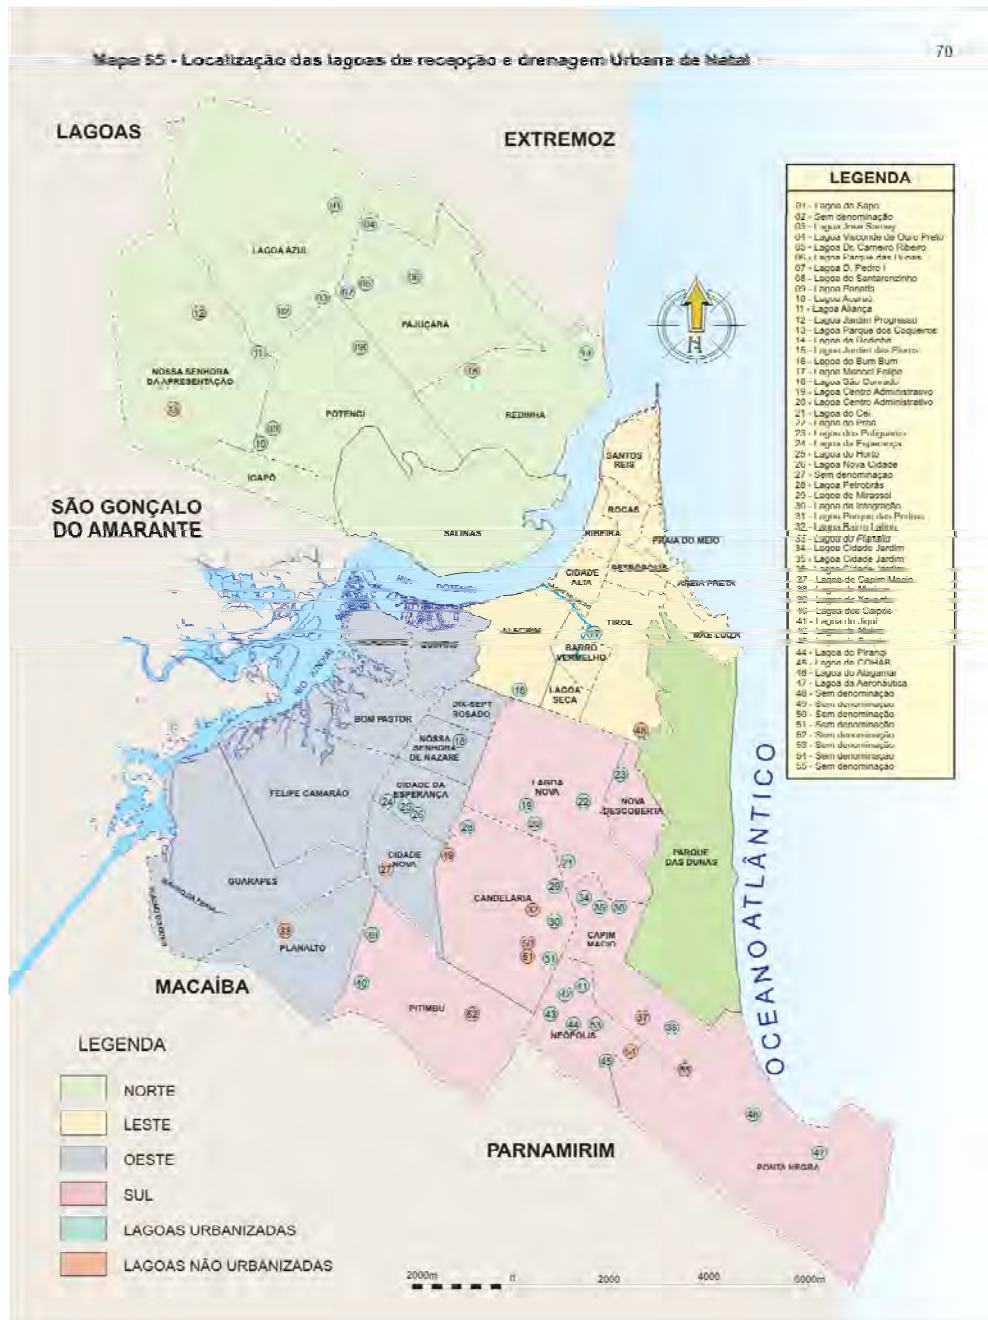
Figura 56. Distribuição das lagoas naturais e artificiais de Natal

Grande parte do território de Natal situa-se sobre hidrografia de escoamento difuso, apresentando uma série de lagoas naturais e artificiais. Algumas lagoas dessa área foram soterradas no passado, cedendo lugar para ocupação urbana e muitas das atualmente existentes encontram-se contornadas pela malha urbana, tornando-se motivo de transtornos para a população nos períodos chuvosos.

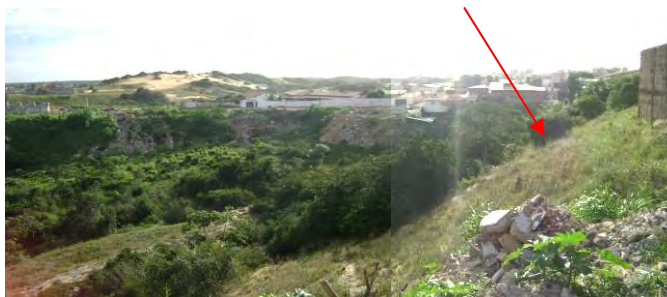
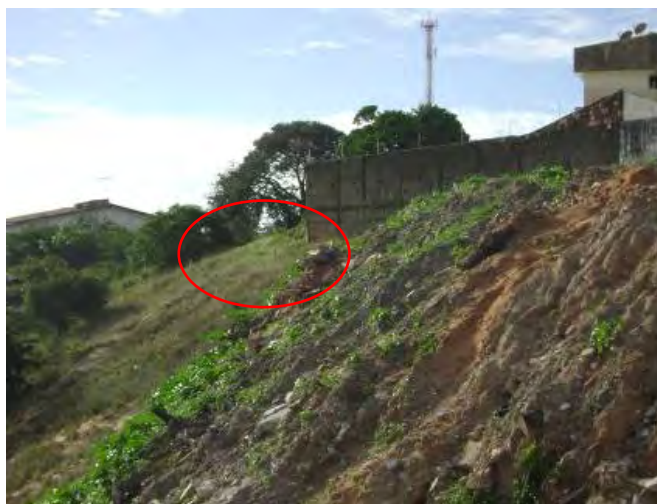
Outro aspecto a ser considerado numa avaliação de impactos ambientais oriundos da ação antrópica na Zona Sul de Natal, diz respeito à ocupação parcial e irregular do campo de dunas hoje ocupado pelo Conjunto Sanvale. Contrariando a premissa de que em geral as áreas de risco são ocupadas apenas pela população de baixa renda, no Sanvale podem-se encontrar situações como a ilustrada na Figura 80, onde uma casa, longe de pertencer a um munícipe de baixa renda, foi construída muito próxima à borda de uma depressão natural e atualmente, encontra-se sob ameaça de desmoronamento devido aos deslocamentos de matéria provocados pelas últimas chuvas.

Figura 78. Da esquerda para a direita, imagens de depressão natural no Sanvale, encosta da depressão e casa edificada no topo da encosta com risco de desabamento

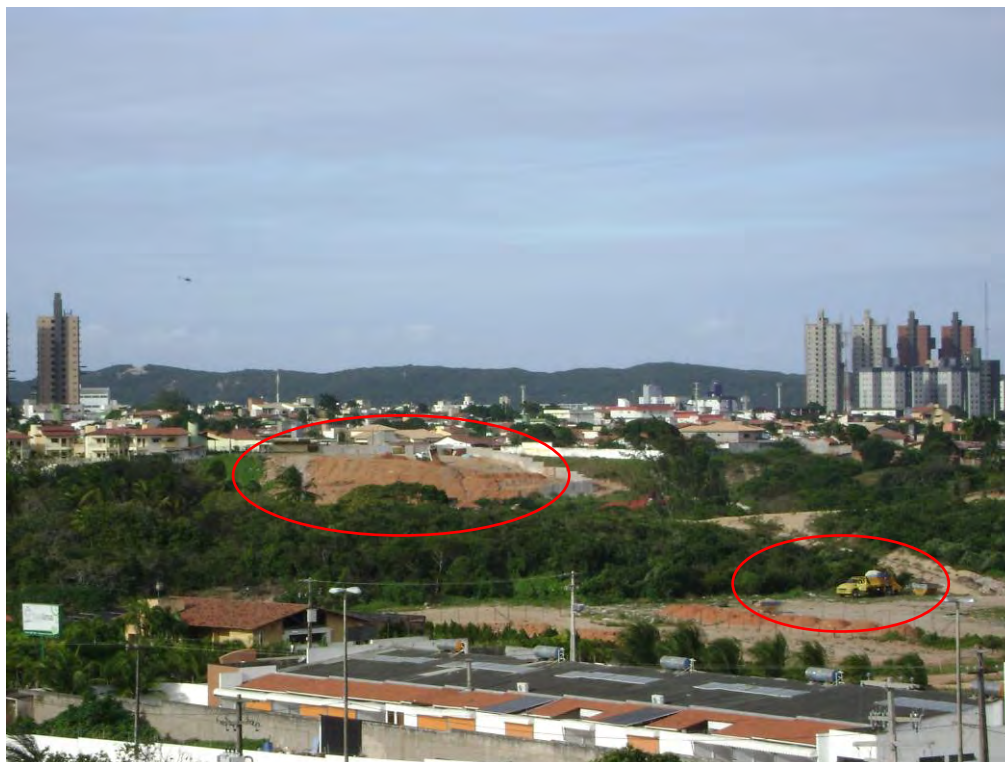
Ainda na região Sul de Natal, numa vista a partir do Parque da Cidade “Dom Nivaldo Monte”, tendo como pano de fundo a ZPA-2 pode-se observar o uso indevido de áreas ambientalmente frágeis. Vê-se que, para não terem suas casas desmoronadas juntamente com o material carreado pelas fortes chuvas, moradores adotaram o aterro como alternativa paliativa. Na Figura 81, se pode observar, além do aterro irregular, um caminhão coletor de entulho depositando Resíduos Sólidos da Construção Civil em terreno particular dentro da área da ZPA 01.

Figura 79. Aterro no Conjunto Sanvale para proteção de casas; e caminhão coletor de entulho depositando RCC em terreno particular. Foto tirada do Parque da Cidade

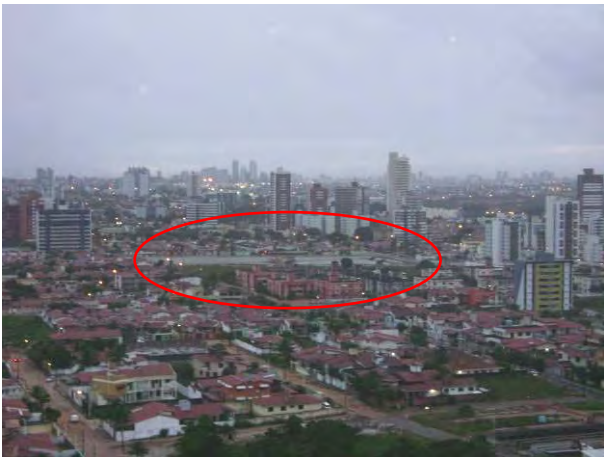
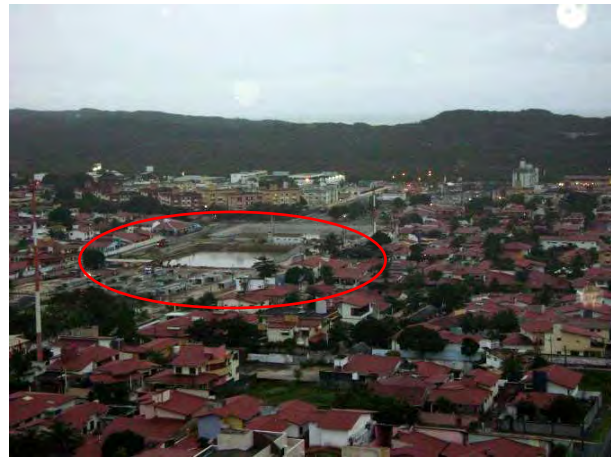
Figura 85. Lagoas de captação do sistema de drenagem de Capim Macio/Ponta Negra, Zona Sul de Natal

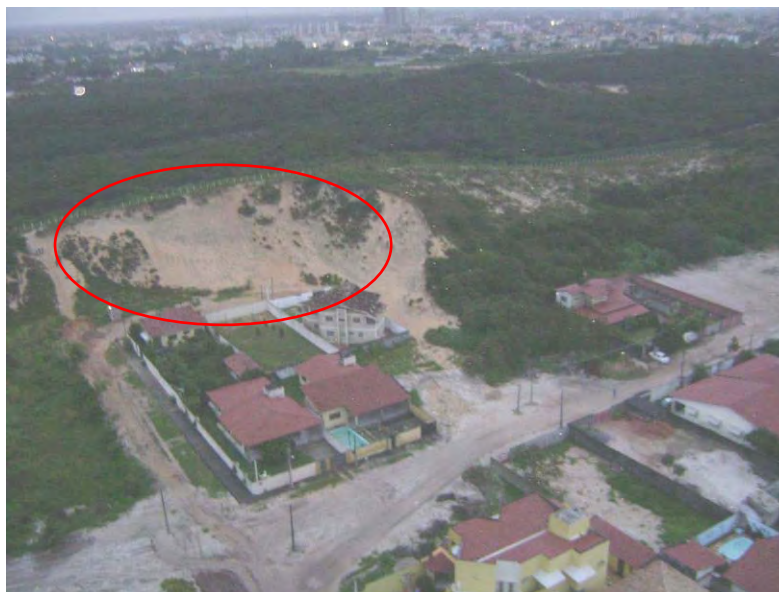
Figura 86. Foto tirada de área próxima a Lagoinha. Desmatamento de duna para construção de residência

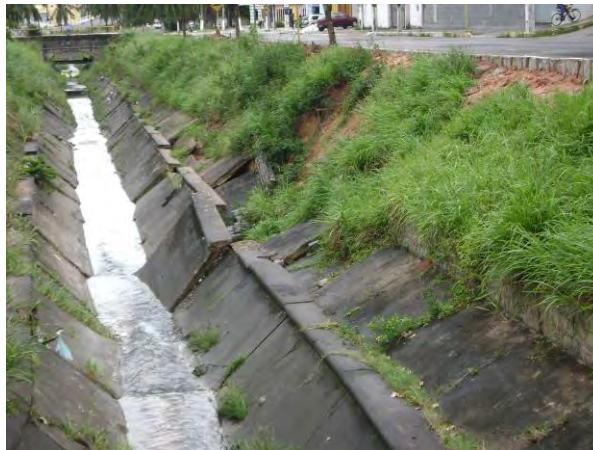
Figura 89. Canal do Baldo

Juntamente com a Lagoa Manoel Felipe, o canal do Baldo foi, durante muitos anos, a principal fonte de abastecimento d'água da população natalense, tendo hoje o seu curso totalmente retificado e deteriorado, limitando-se a um córrego que transporta as águas poluídas da lagoa e de todos os canais que nele deságuam para o estuário do Potengi.

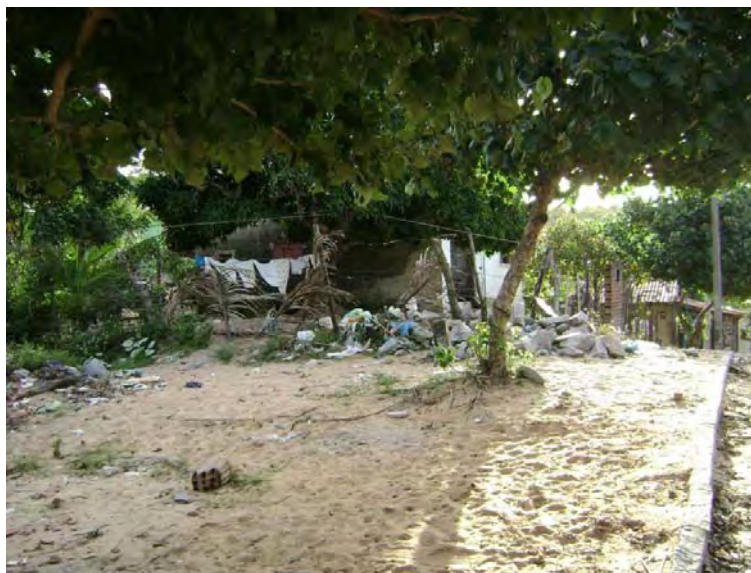
O bairro de Cidade Nova é um exemplo típico das características mencionadas acima, compreendendo parte da ZPA-1, o bairro é formado basicamente por favelas, onde nas vielas de acesso aos diversos locais do bairro, os esgotos a céu aberto dividem espaço com as pessoas e os resíduos produzidos são incorporados aos barracos (vide Figura 95).

Figura 93. Barraco construído de papelão e restos de outros materiais em área de abrangência da ZPA-1 e grande quantidade de resíduos sólidos

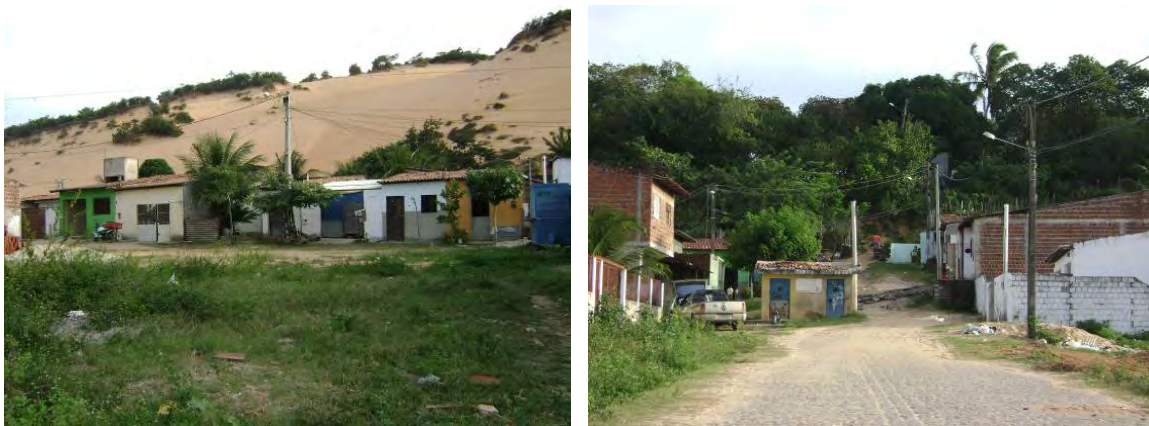
Figura 94. Moradias subnormais crescem sob as dunas da ZPA – 01, gerando um forte contraste com a área protegida, que aos poucos vai sendo degradada

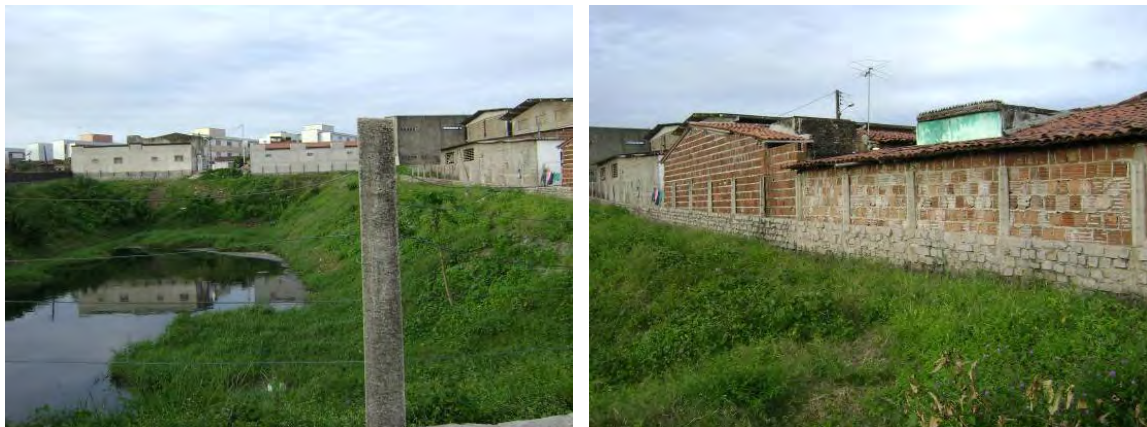
Outro fato peculiar na Zona Oeste de Natal, resultante da ação imprudente do homem foi observado em diversas construções erguidas junto ao muro que protege uma lagoa de captação de águas pluviais construída na comunidade pela SEMOV. Nesta localidade, os moradores se utilizaram das vigas do muro como suporte à construção de suas próprias casas. Da mesma maneira foi observado no Campo Dunar dos Guarapes, ZPA - 04.

Figura 95. Imagens da Lagoa de Captação no bairro de Cidade Nova, onde as vigas de sustentação do muro do entorno da lagoa foram utilizadas também para dar sustentação às casas construídas coladas ao muro

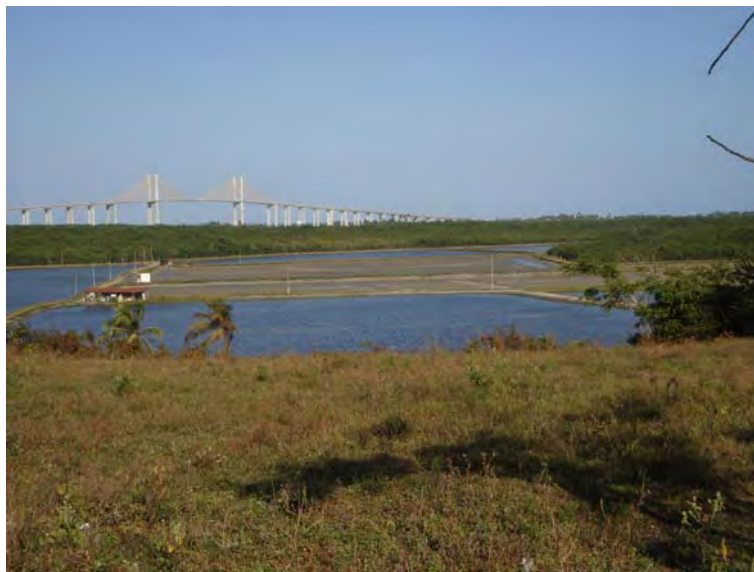
No entorno da ZPA-8, no lado Norte da cidade, a degradação ambiental pode ser vista por qualquer observador que olha para o Rio Potengi, da altura do supermercado Atacadão em direção aos bairros ribeirinhos da Zona Leste. Neste trecho o traçado do rio apresenta-se completamente diferente de outrora; os tanques utilizados para a criação de

camarão não disfarçam a ação impiedosa do homem no estuário do recurso hídrico mais importante da cidade (Figura 100). Isso sem mencionar o desmatamento e poluição dos mangues.

Figura 98. Vista parcial dos tanques de carcinocultura localizados próximo ao conjunto Panorama, bairro de Salinas

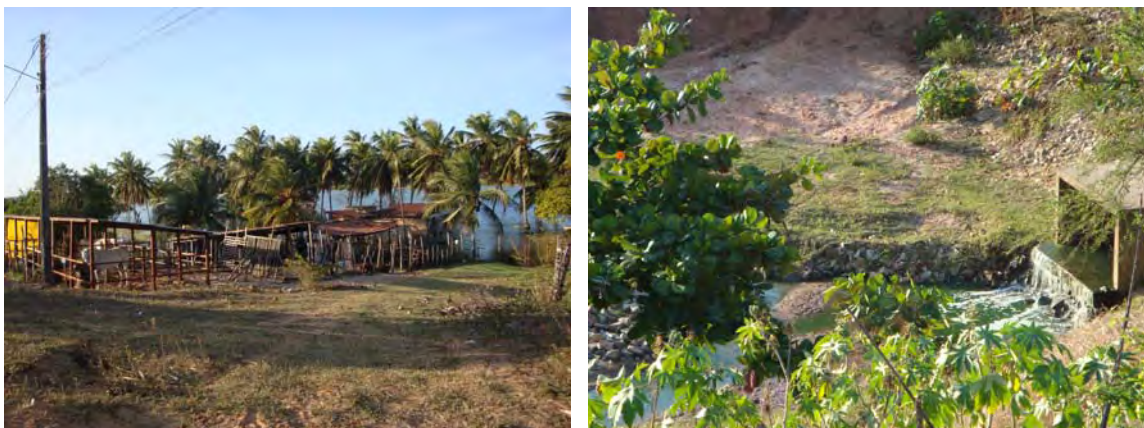
Figura 99. Invasões das margens e lançamento de esgotos são dois dos principais problemas ambientais que acometem a qualidade das águas da Lagoa Azul

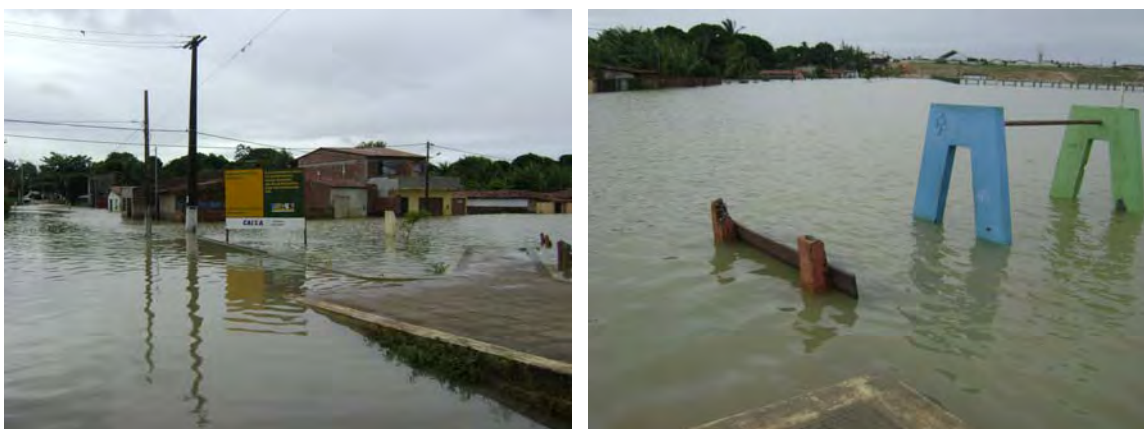
Potengi, onde ainda consta a placa registrando os trabalhos de pavimentação e drenagem às margens da lagoa, que com as chuvas ocorridas no mês de agosto de 2008, fizeram a lagoa transbordar alagando dezenas de casas construídas na área de abrangência. Ressalta-se ainda o fato destas casas terem sido construídas em local impróprio visto que é uma área característica de inundações.

Figura 101. No mês de Julho de 2008, a Lagoa José Sarney transbordou e inundou diversas ruas do bairro de Pajussara, invadindo casas e gerando muitos prejuízos

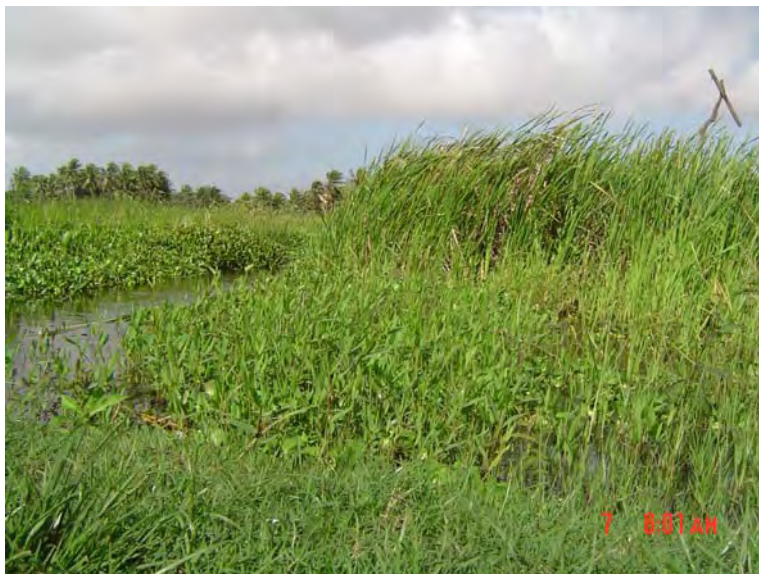
A eutrofização de um corpo hídrico é o resultado do enriquecimento das águas com nutrientes de plantas, principalmente fósforo e nitrogênio que são despejados neste corpo hídrico de forma dissolvida ou particulada, e são transformados em partículas orgânicas e matéria viva vegetal pelo metabolismo das plantas.

Figura 103. A intensa descarga de nutrientes no Rio Doce tem contribuído para um processo de eutrofização das águas do rio, cuja rápida reprodução de macrófitas é um exemplo

Tundisi (2005, p. 70) lista quais são os principais efeitos da eutrofização em um corpo hídrico superficial ou subterrâneo, nos quais foram verificados, *in loco*, o florescimento de algas e crescimento intenso de plantas aquáticas (especialmente as

macrófitas), deterioração dos valores recreacionais do rio no trecho estudado e acentuada queda da biodiversidade e no número de espécies de plantas e animais.

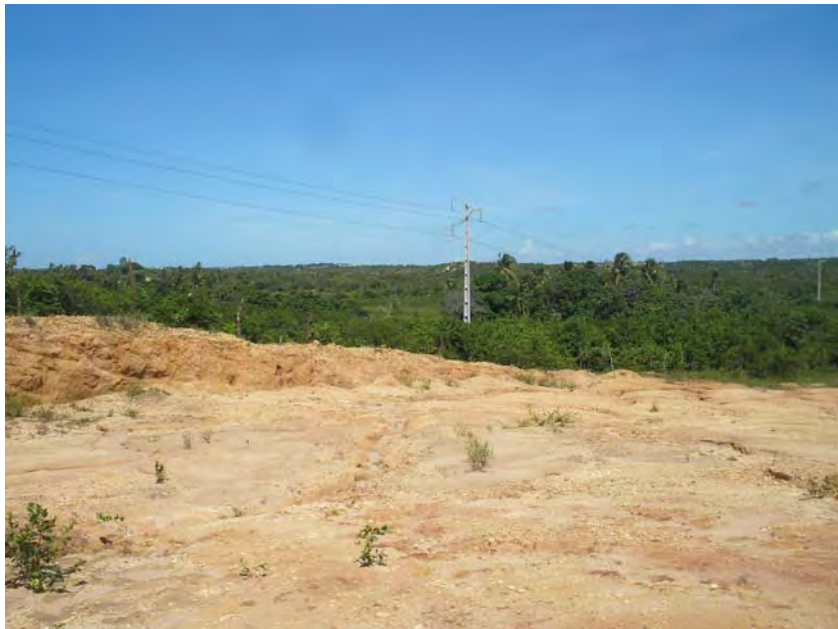
Aliado a todos os problemas já relatados, soma-se o constante processo de assoreamento do canal fluvial, decorrente dos processos erosivos gerados pela supressão da vegetação existente nas vertentes que antecedem a mata ciliar do rio, que por sua vez também foi parcialmente e/ou totalmente suprimida, bem como do escoamento (*runoff*) superficial originária da via carroçável existente (Figura 106).

Figura 104. Supressão parcial e/ou total da vegetação sobre as vertentes possibilita aumento do escoamento superficial e ocorrência dos processos erosivos, com a abertura de sulcos e ravinas

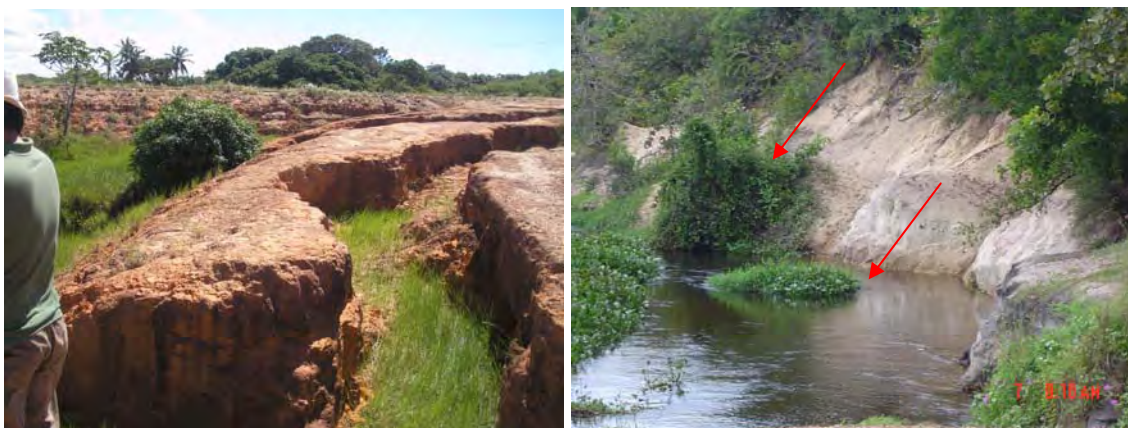
A supressão da cobertura vegetal, sobretudo nas vertentes dos rios e lagoas naturais, como a do Sistema Lacustre Pajussara/Gramorezinho, possibilita uma redução na capacidade de infiltração dos solos nos períodos de grandes precipitações, desta forma favorecendo ao aumento no *runoff* e da densidade da água de drenagem. A elevação na capacidade abrasiva das águas precipitadas sob a superfície do solo saturado, aliado ao aumento no escoamento superficial junto às vertentes, possibilita a ocorrência de processos erosivos, onde o resultado é a formação de grandes ravinas e voçorocas e de desbarrancamentos dos taludes (Figura 107).

Figura 105. Processos erosivos como a voçoroca (em primeiro plano) e o desbarrancamento ou escorregamento de taludes (segundo plano), permite o carreamento de toneladas de sedimentos para dentro do leito do canal fluvial do Rio Doce, provocando perda de solos e assoreamento do rio

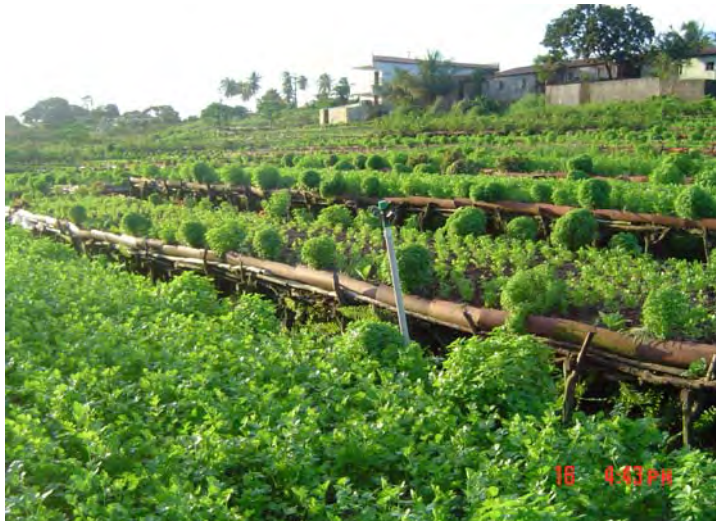
Com o fim de ampliar a área agricultável próximo ao sítio Gramoré, frações de terra marginais a Av. Moema Tinôco, junto às dunas, tiveram sua cobertura vegetal removida para dar lugar ao cultivo de hortaliças. Apesar da diferença de cota entre a Av. Moema Tinôco e a franja das dunas, o cultivo das hortaliças se dá em nível, tomando por base a cota mais alta da Av. Moema Tinoco (Figura 108).

Associado ao uso de agrotóxicos nesta fração de solo próxima da Lagoa do Caboclo e de outras duas pequenas lagoas aflorantes situadas nas feições SE e NW da área cultivada, o projeto de capeamento asfáltico da Av. Moema Tinôco prevê em seu projeto de drenagem promover o destino de parte da drenagem da Av. Moema Tinôco mediante a construção de dois *rápidos* (calhas de drenagem). O projeto dos *rápidos* não contempla, no entanto, dissipadores de energia nem caixas de passagem e o efluente da rodovia é drenado *in natura* para os corpos receptores, elevando o risco de contaminação no sistema lacustre, do solo e dos produtos agrícolas do local.

Figura 106. Cultivo de hortaliças em nível ante o relevo local em desnível. Parte da drenagem da Av. Moema Tinoco tem seu lançamento previsto próximo a essa área

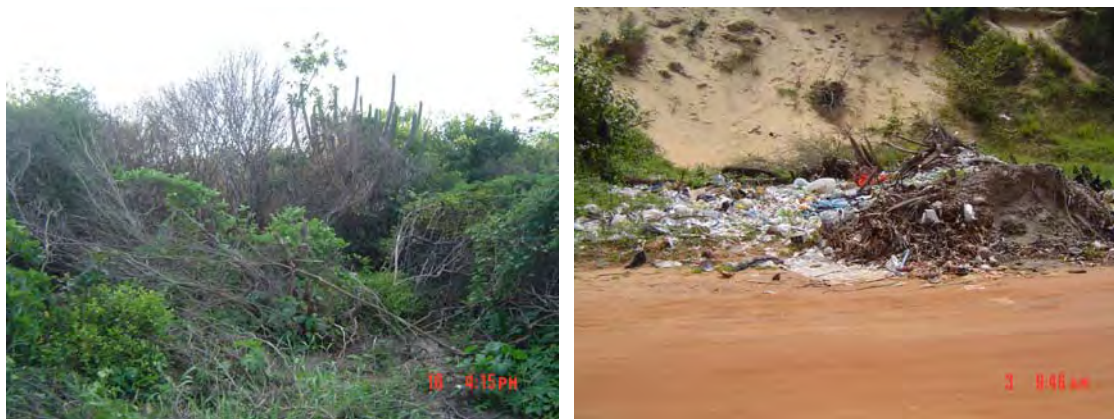
A ocupação espontânea desta fração de solo tem provocado uma série de impactos diretos sobre a área das dunas, sobretudo no que se refere à retirada da vegetação para uso de madeira como estacas, mourões, recobrimento dos telhados e no uso de lenha como fonte energética nas residências e no comércio em geral. Ainda destaca-se o uso da areia das dunas na construção das casas, possibilitando a abertura de crateras e de áreas propícias a novas invasões ou depósito de lixo e resíduos sólidos por parte da comunidade e de carroceiros (Figura 109).

No ato de extração de areia das dunas para o uso na construção de suas casas e preenchimento dos “jacás” utilizados na produção agrícola, a população finda por remover a base das dunas, possibilitando a ocorrência de processos erosivos, cuja figura do desmoronamento e deslizamento de terra são os mais comuns. Muitas das vezes, esses processos erosivos não levam apenas sedimentos e solo, bem como vem acompanhado de parcela da cobertura vegetal e da capa de húmus.

Figura 107. O corte de madeira e a deposição de lixo nas áreas de retirada de areia são alguns dos maiores impactos gerados ao Meio Ambiente pela comunidade e por extratores ilegais de areia

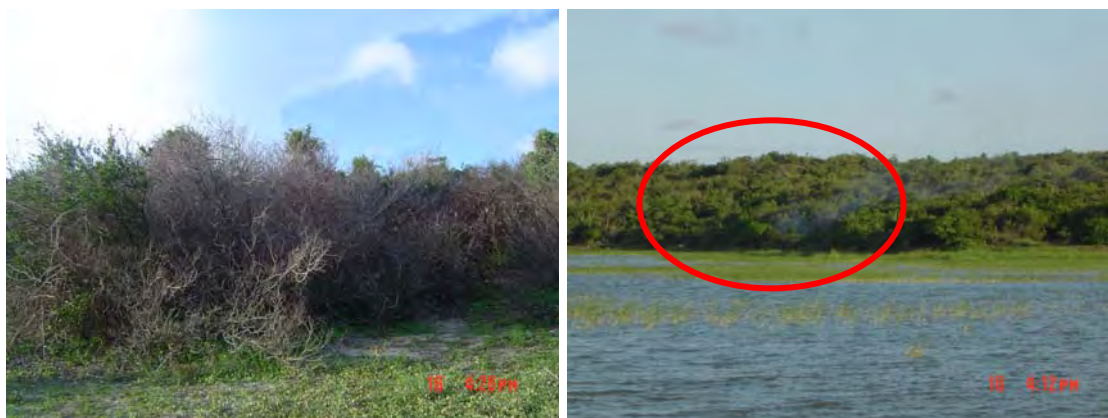
Nas frações da área onde são depositados lixo, o uso do fogo tem sido uma prática muito utilizada pelos moradores com o fim de reduzir o volume de resíduos depositados e evitar a proliferação de insetos. Porém, muitas vezes, o fogo avança sobre a mata protegida, em decorrência dos ventos, ampliando a área degradada sobre as dunas (Figura 110). O fogo destrói também o estoque de sementes depositadas sobre os solos, bem como o restolho e a capa protetora de húmus promovendo, desta forma, a desagregação dos sedimentos com prevalência de elementos quartzosos, elevando o potencial de ocorrência de processos erosivos, resultando em diminuição do teor de Matéria Orgânica do solo e a conseqüente perda de fertilidade física (perda de estrutura), química (redução da Capacidade de Troca Catiônica e da capacidade de retenção de água e nutrientes adsorvidos) e biológica (perda da capacidade de antibiose, expondo os vegetais a atuação livre de patógenos).

O fogo também afugenta a fauna local, mata por intoxicação ou por queima diversas espécies, principalmente da micro e meso fauna e flora e compromete a diversidade dos ecossistemas constituintes da paisagem da ZPA – 09.

Figura 108. O uso do fogo na queima do lixo tem provocado vários focos de incêndio na mata fixadora das dunas, comprometendo o estoque de sementes e a manutenção da biodiversidade local

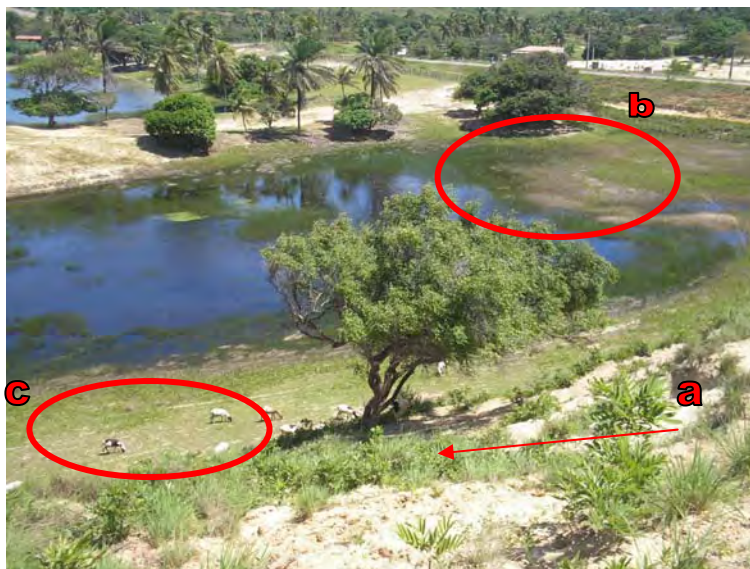
Figura 109. A retirada da cobertura vegetal nas dunas provoca o surgimento dos processos erosivos (a) que findam por assorear parcialmente as lagoas (b), possibilitando o uso destas novas áreas emersas (c)

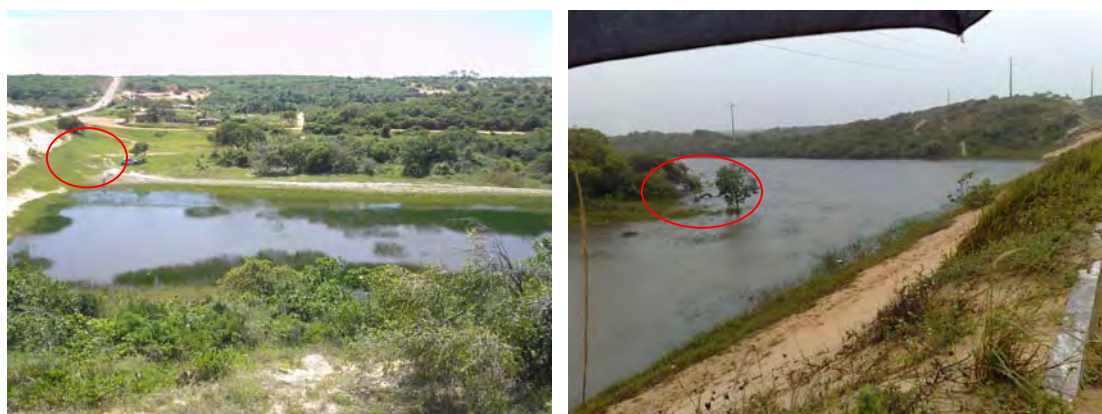
FIGURA 110. Comparativo de uma mesma área em períodos distintos. Em primeiro plano, foto tirada no dia 20/05/2008, e em segundo plano foto tirada no dia 01/07/2008. Em destaque a mesma árvore
