**NATAL/RN,
Outubro/2009**

DIAGNÓSTICO DO PLANO DIRETOR DE DRENAGEM E MANEJO DE ÁGUAS PLUVIAIS DA CIDADE DO NATAL

ÍTEM 2.6 – ESTUDOS AMBIENTAIS

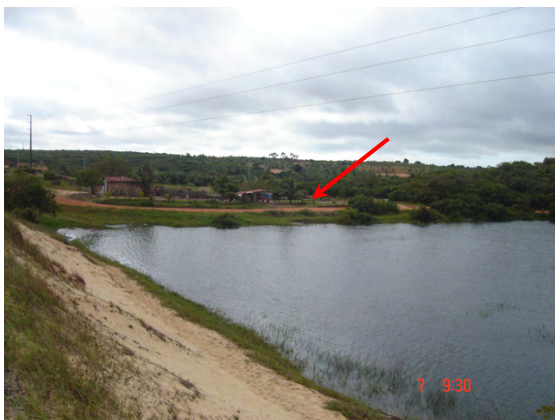
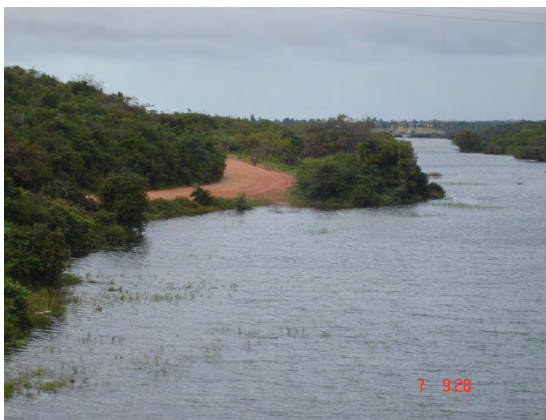
Para as obras de construção da Interseção de acesso da Av. Moema Tinoco à BR-101, está prevista a realização de movimentos de terra e terraplanagem junto a cinco lagoas que margeiam a BR-101 Norte e que deverão ter parte de suas áreas aterradas definitivamente, reduzindo sua área inundável (Figura 111).

Essa intervenção sobre a área inundável dessas lagoas sem que haja nenhuma obra de contenção de enchentes ou aprofundamento de seus leitos, pode provocar, nos períodos de grandes precipitações, o transbordamento destas lagoas com conseqüente ruptura da estrada junto a vertente que dá para a planície de inundação do Rio Doce, fato já ocorrido anteriormente em 1994 (Figura 112).

Como a planície de inundação do Rio Doce se encontra em um nível topográfico inferior (10m x 7m) ao das lagoas e da Av. Moema Tinôco, a ocorrência de um novo transbordamento dessas lagoas pode ocasionar enchentes e alagamentos tanto na Av. Moema Tinoco quanto na comunidade de Gramorezinho, situado 1,5 km rio abaixo, como nas comunidades da África e redinha velha, situadas no baixo curso do rio.

FIGURA 111. Em primeiro plano vê-se a área onde ocorreu o transbordamento com ruptura da estrutura da estrada em 1994. Em segundo plano observa-se o nível da água da Lagoa do Caboclo em comparação com o nível da Av. Moema Tinôco

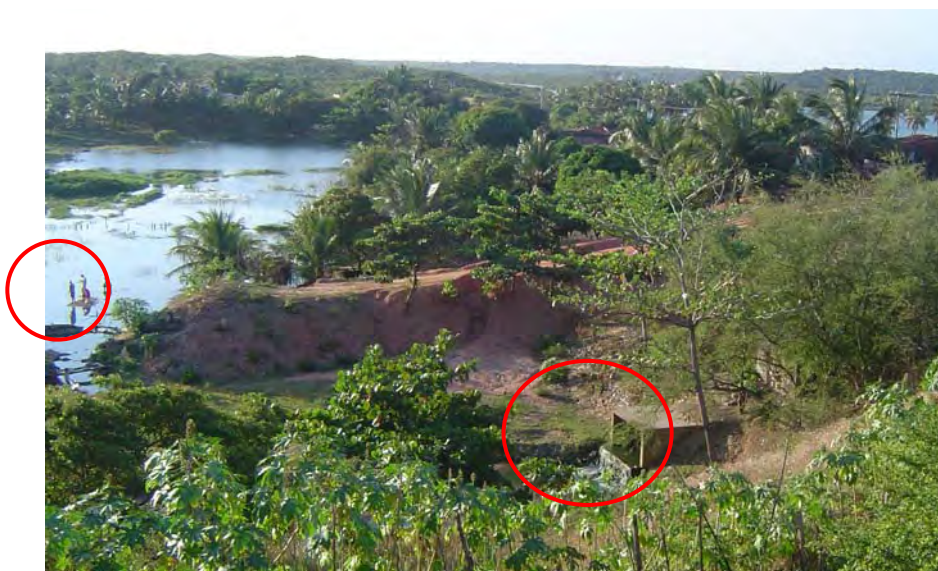
Complexo de lagoas que tem grande importância na drenagem de água, a Lagoa Azul enfrenta um meio caótico, com ocupações irregulares e péssimas condições de habitabilidade somado a lançamento de esgoto, onde a população livremente pesca e crianças brincam, ficando sujeitas a adquirir doenças. A vegetação presente é bastante modificação antrópica, predominando um estrato arbustivo-herbáceo no entorno do complexo, e com bastantes espécies de *Cocos nucifera* (coqueiro).

FIGURA 113. À esquerda população pescando e à direita despejo de esgoto

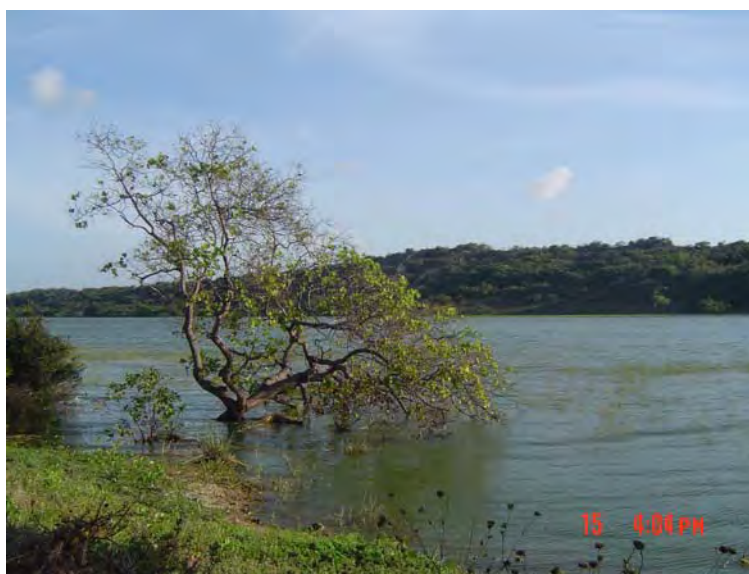
Na porção do complexo adjacente a Av. Moema Tinôco não foi observado a mesma situação, pois não há moradias no seu entorno, mas tem-se uma sobrecarga de água nos corpos d'água mesmo depois de cessado o período de chuvas, deixando até algumas espécies não hidrófitas parcialmente imersas, como o *Anacaidium occidentale* (Cajueiro).

FIGURA 114. Espécie não hidrófita parcialmente imersa

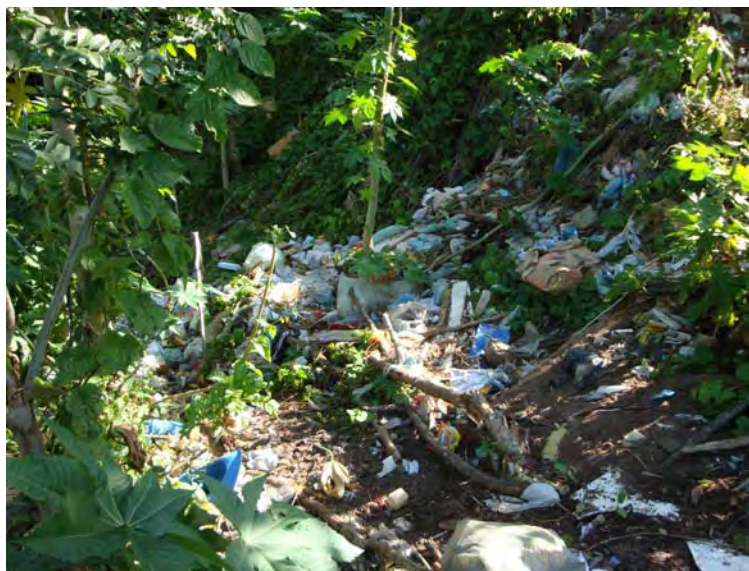
Como falta estrutura de moradia assim como de serviços de coleta de lixo todo esse fabricado por tais populações é depositado em meio a vegetação desses declives — vegetação remanescente de Mata Atlântica, que devido o avanço e degradação antrópica vem tornando-se gradativamente vegetação secundária. Em períodos de chuva, esses

taludes apresentam-se como via de grande escoamento de água, que é direcionada ao Rio Jaguaribe (receptor final da bacia) e junto com a água esses lixos são conduzidos.

FIGURA 115. Depósito de lixo em encosta

Ocorre então poluição do rio, tanto por resíduos sólidos como líquido (por exemplo, o chorume). Em concomitância com o lixo é levada uma gama de matéria orgânica que desencadeia um processo de desequilíbrio ecológico, com contaminação das águas do rio e possível eutrofização, fenômeno que causa um crescimento excessivo de plantas aquáticas e bactérias diminuindo a oferta de oxigênio e conseqüente ocorrendo mortandade de peixes. Outro fator que compromete a estabilidade do Rio Jaguaribe é a supressão da mata ciliar por parte da população ribeirinha e por construtoras com interesses econômicos na área. Sabe-se que a mata ciliar é um estrato mantenedor das margens e curso do rio, assim como da qualidade e quantidade da água, a sua supressão – salientando que o Código Florestal (Lei n ° 4.777/65) conclui a mata ciliar como Área de Preservação Permanente, portanto deve ser preservada, suprimi-la é infringir a Lei – implica em fragilidade do rio, ocasionando erosão e assoreamento, provável contaminação da água tendo em vista que a mata filtra resíduos químicos da água que escoo purificando-a antes da chegada ao rio, desequilíbrio da fauna e flora.

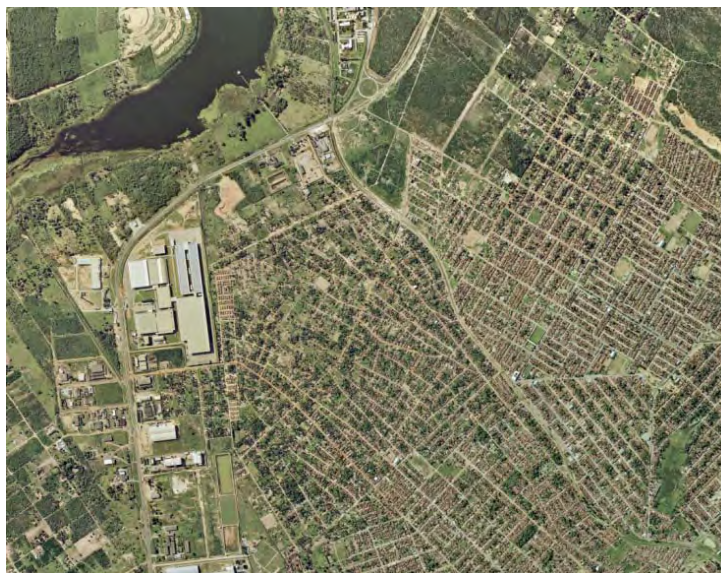
Das bacias de drenagem da Zona Norte da cidade, esta é sem dúvida a menor, apresentando área de 100,2 hectares. Contudo não deixa de ser uma das mais importantes no que concerne aos impactos ambientais decorrentes do sistema de drenagem aí existente, visto que toda a drenagem do Distrito Industrial de Natal, situado as margens da BR 101, apresentam como destino final das águas pluviais aí drenadas a Lagoa de Extremoz.

Figura 116. Adensamento urbano na área próximo a Lagoa de Extremoz. Observa-se a concentração de indústrias margeando a BR 101, que margeia o manancial hídrico

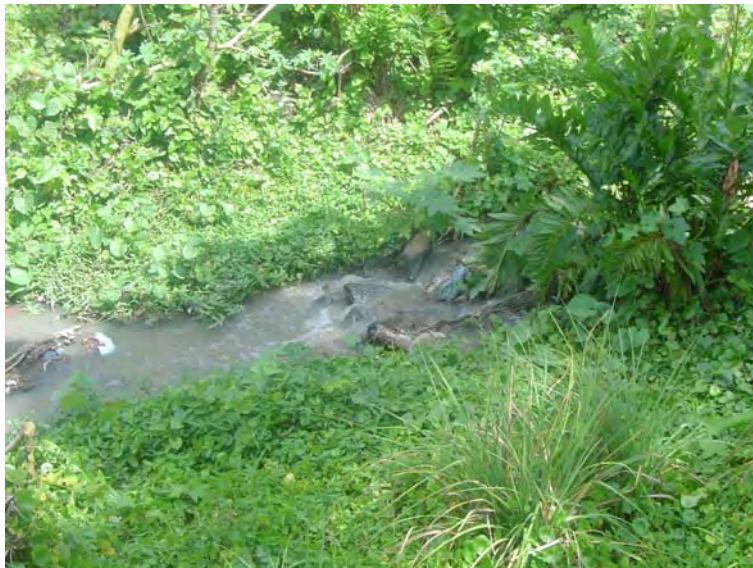
Figura 117. Efluentes domésticos são despejados *in natura* no Rio Golandim, fruto da falta de Rede Coletora de Esgotos e do sistema de tratamento de esgotos

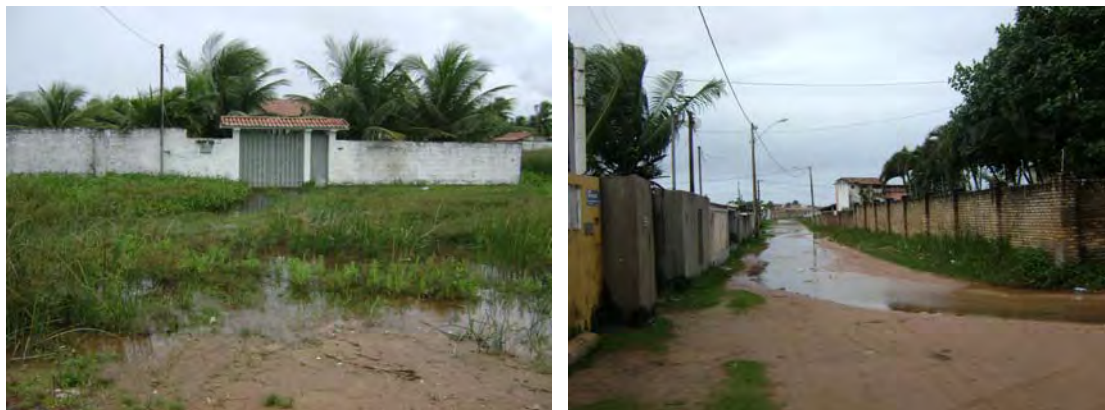
FIGURA 119. A mudança no padrão de drenagem natural associado a ocupação desordenada de uma área de grande fragilidade ambiental tem provocado ano-a-ano problemas de inundação na Praia da Redinha

– A modificação no padrão de drenagem natural, em decorrência da construção das vias de acesso, nas áreas onde a planície de deflação ainda é passível de ser visualizada, o que impossibilita o fluxo natural da drenagem da água precipitada naquela área em direção ao Oceano Atlântico, favorecendo o surgimento de grandes lagoas que, por vezes, finda por inundar as residências ali existentes;

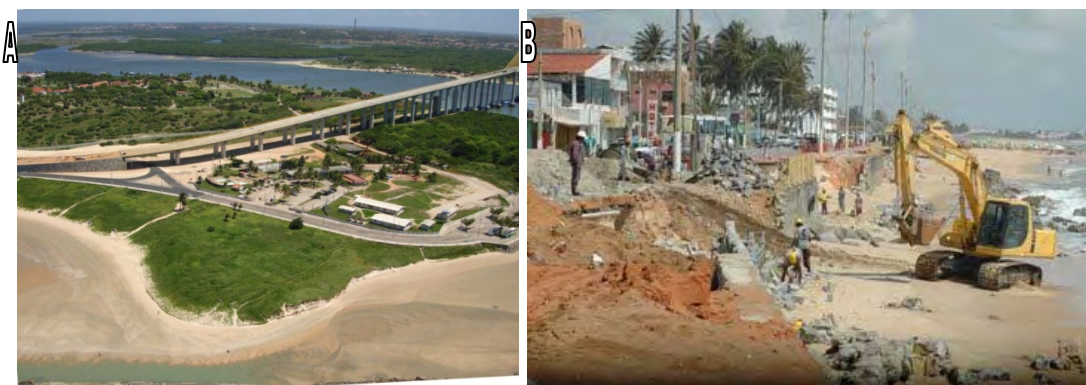
FIGURA 123. A) ZPA 07: por se tratar de área militar, encontra-se preservada até os dias atuais;
B) Erosão marinha vem periodicamente gerando transtornos a população, com a destruição periódica do calçadão da orla marítima de Natal.

A Bacia intitulada de Praias Urbanas está inserida numa área que, além das características do relevo com áreas bastante planas, especialmente as que ficam de frente para o mar, e outras com relevos mais acidentados, como no caso dos bairros de Mãe Luiza, Rocas e Petrópolis, apresenta elevada taxa de impermeabilização, com exceção apenas à área militar e a ZPA-7. Nos demais pontos da bacia o que se encontra é um exacerbado processo de adensamento e ocupação de áreas ambientalmente frágeis, com avançado processo erosivo, especialmente na zona de praia, onde mudanças na dinâmica marítima têm ocasionado um avanço gradativo do mar em direção ao continente com comprometimento da infra-estrutura urbana, a exemplo da derrubada de parte do calçadão ao longo das praias.

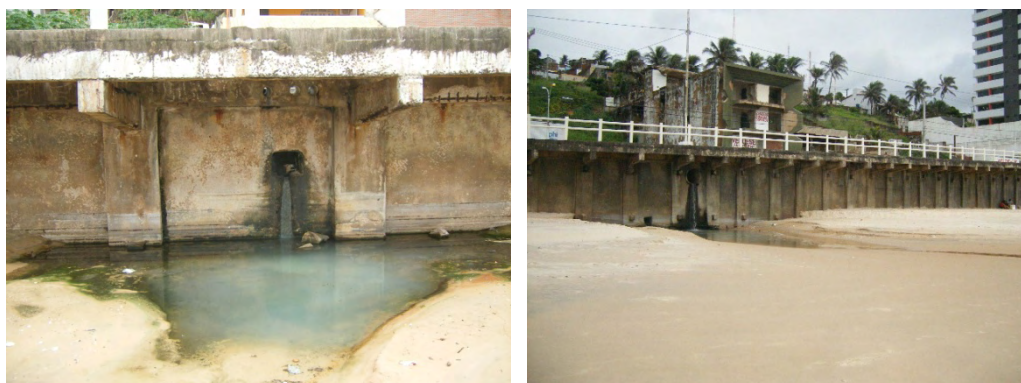
FIGURA 124. Apesar da área da Bacia ser saneada, a rede de drenagem que chega a orla urbana tem sido alvo de ligações clandestinas de esgotos domésticos, que chegam de forma *in Natura* as areias das praias.

Apesar de constituir-se em uma das áreas da cidade do Natal atendida pela Rede Coletora de Esgotos Domésticos, a falta de manutenção deste sistema (instalado nas décadas de 1940-50) atrelado ao rápido crescimento populacional e adensamento básico destas áreas, sem que houvesse uma ampliação do sistema, faz com que constantemente o sistema entre em colapso, com tubulações rompendo-se e os efluentes sendo jogados *in natura* na praia, direcionados pelas galerias de drenagem das águas pluviais.

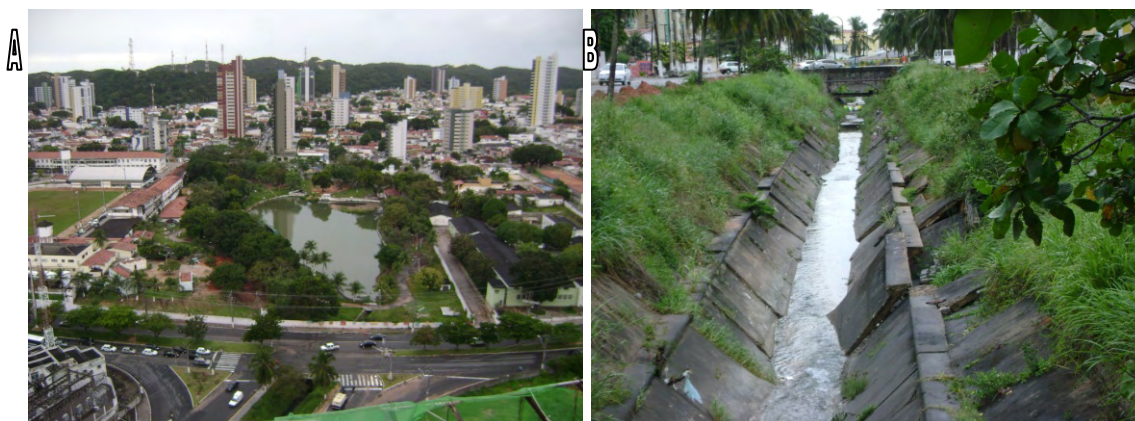
FIGURA 125. A. Lagoa Manuel Felipe. B. Canal do Baldo.

Na área de abrangência da bacia, a Lagoa Manoel Felipe e o Riacho do Baldo foram aos poucos sendo comprimidos pelo acelerado processo imobiliário. Como consequência disso, o riacho teve seu curso retificado por paredes de concreto e sua capacidade de vazão das águas pluviais diminuiu consideravelmente. A lagoa teve o seu ciclo biológico comprometido em virtude da grande quantidade de esgotos clandestinos lançados em suas águas, além da diminuição da sua capacidade de retenção em função da pequena área disponível.

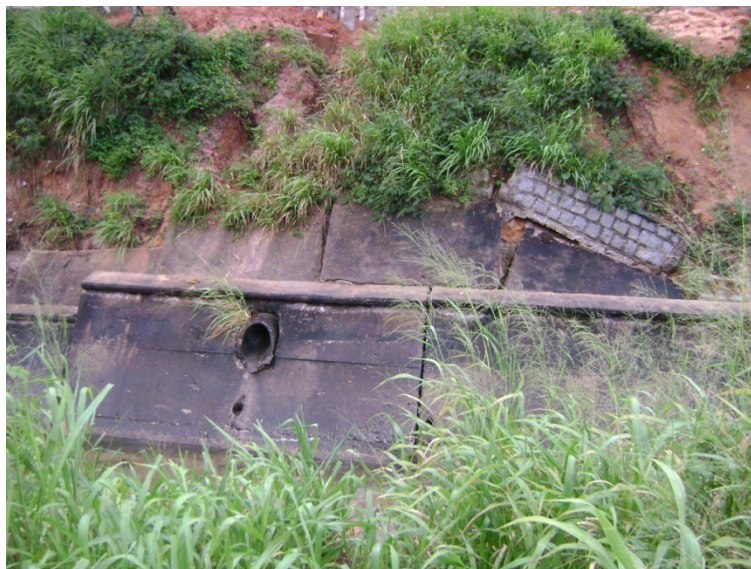
FIGURA 126. Processo erosivo junto às margens do Canal do Baldo.

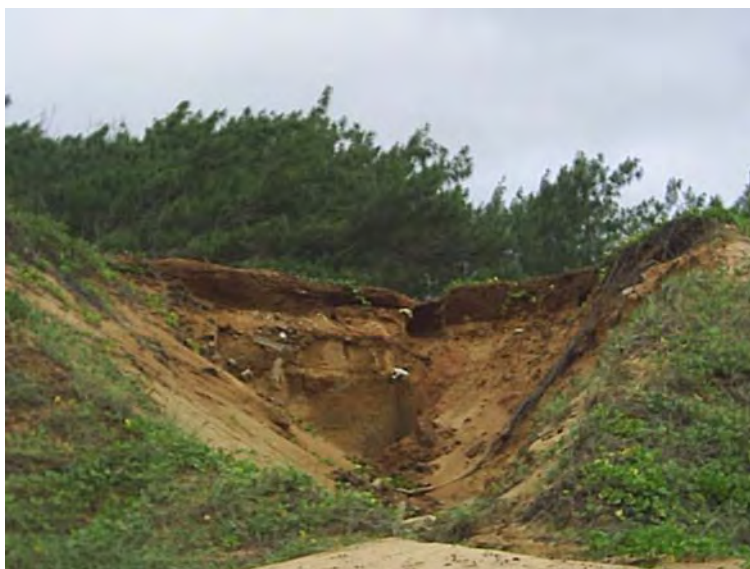
FIGURA 131. Processos erosivos decorrentes do sistema de drenagem da via costeira são muito comuns próximo a linha de costa que limita esta bacia com o Oceano Atlântico.

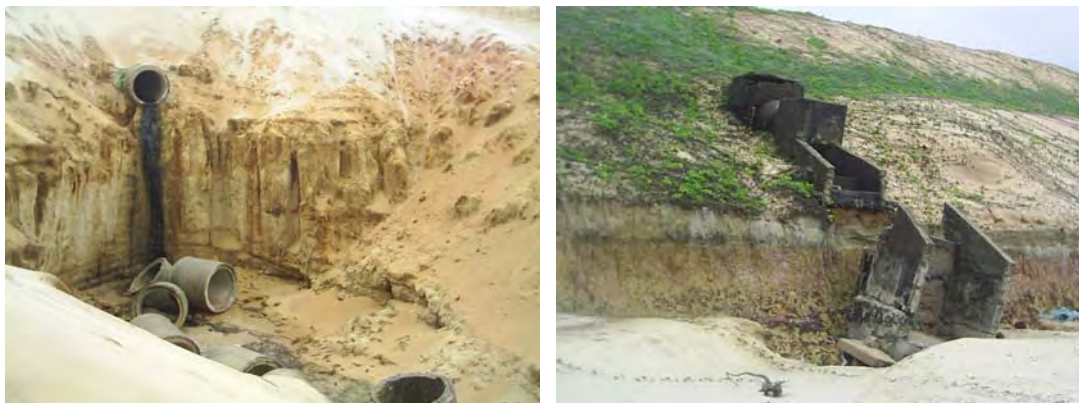
FIGURA 132. Como o sistema de drenagem da via costeira não contemplou redutores de energia na saída das galerias, os processos erosivos situados a jusante das galerias tem gerado prejuízos ao patrimônio público.

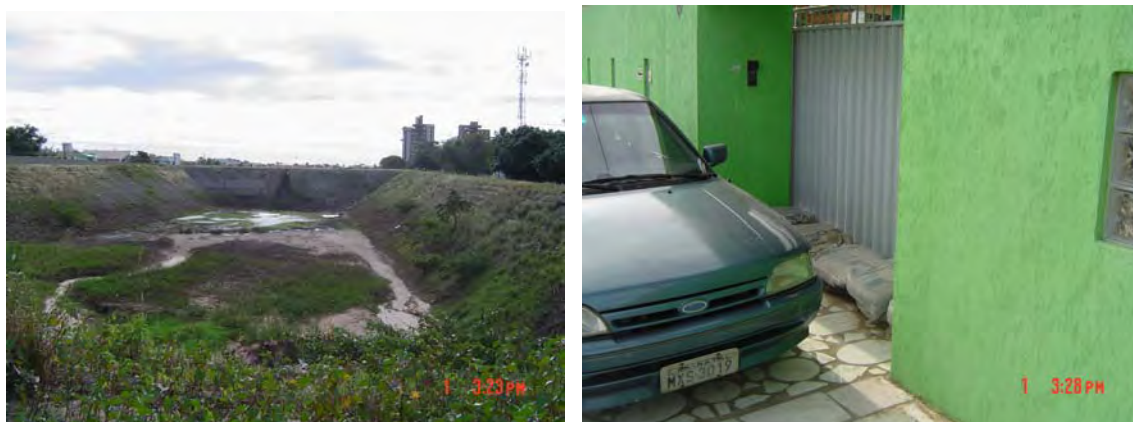
FIGURA 133. a) Vista parcial da lagoa situada na Av. Jaguarari. Vê-se grande quantidade de Esgotos domésticos. b) sacos de areia protegem as casas das inundações da lagoa.

As lagoas que atendem ao sistema de galerias da Rede de drenagem instalada ocupam uma área de dunas, cuja permeabilidade e friabilidade do solos permite uma rápida percolação das águas que chegam até elas. Esta água, ao percolar, entrará em contato direto com o aquífero dunas, que abastece parte da cidade juntamente com o aquífero barreiras. A depender da qualidade da água que chega a lagoa, a contaminação do aquífero dunas pode ocorrer de forma direta.

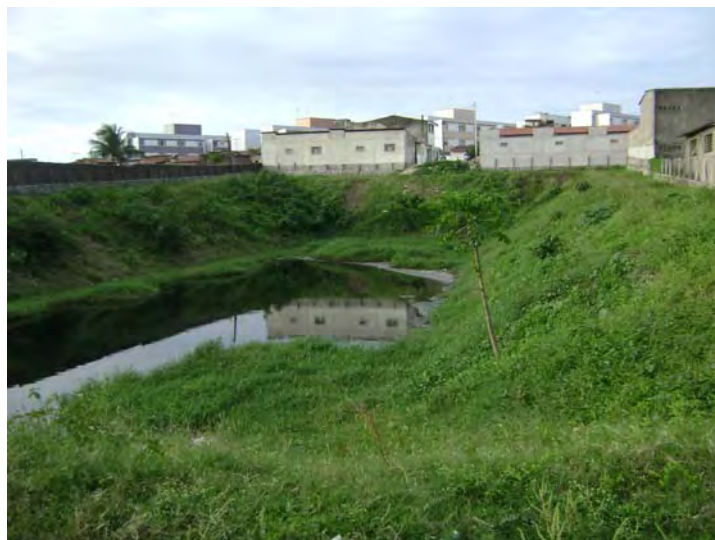
FIGURA 134. Lagoa situada no bairro de Nova Cidade repleta de Esgotos Domestico. Fruto da carência de Rede Coletora de esgotos.

Devido a ausência de Rede Coletora de Esgotos nos bairros abrangidos pela bacia de drenagem, muitas residências fazem uso da Rede de Drenagem urbana para ligar clandestinamente seus esgotos domésticos, que seguem pelas galerias até chegar a uma das lagoas do sistema em epígrafe. Uma vez na lagoa, estes efluentes irão percolar e contaminar organicamente as águas do aquífero naquele ponto, além de gerar a colmatação dos solos no fundo da lagoa, reduzindo sua capacidade de infiltração,

aumentando o tempo de percolação das águas das chuvas e gerando, por vezes, inundações nas residências circunvizinhas.

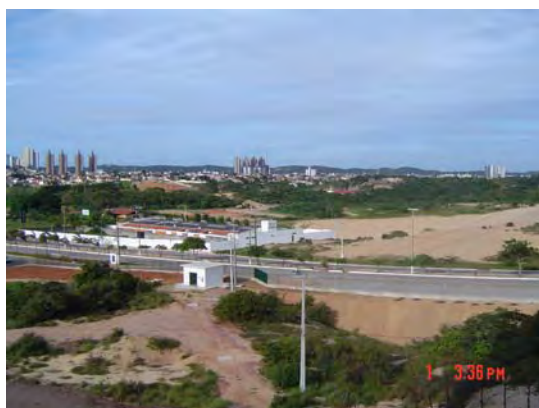
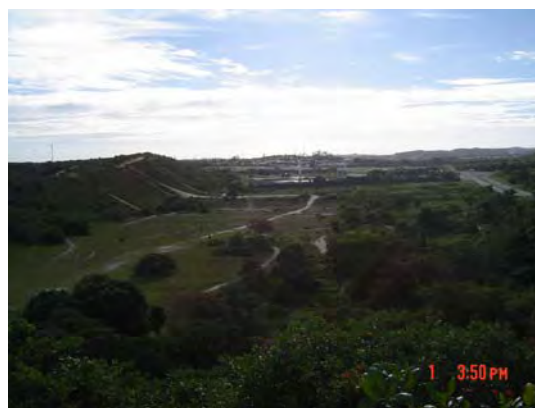
FIGURA 136. A) vista parcial do bairro de San Vale a partir do Parque da Cidade. B) Vale interdunar onde está projetado a construção de uma lagoa de drenagem.

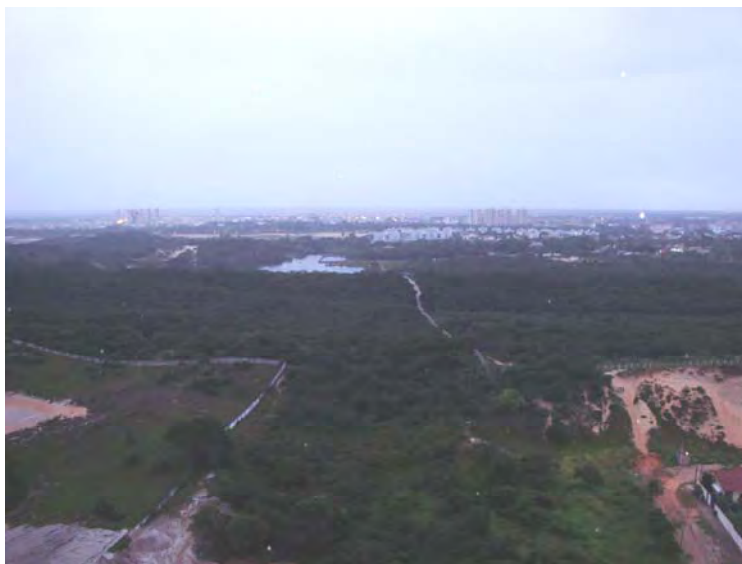
FIGURA 138. Vista aérea parcial da Zona de Proteção Ambiental 05 – Lagoinha.

Esta Bacia de Drenagem corresponde à área no entorno da Zona de Proteção Ambiental 05, de Lagoinha, bairro de Ponta Negra, estendendo-se ainda pelos bairros de Capim Macio e Pirangi. Lagoinha constitui-se de um Sistema de Dunas e Lagoas interdunares, estas últimas decorrentes do afloramento do lençol freático na cota 29.

Trata-se de uma área de grande risco ambiental, em virtude da altura do lençol freático na região, o que em decorrência da ausência de rede coletora e de tratamento dos Esgotos Domésticos, possibilita uma contaminação direta dos aquíferos livres.

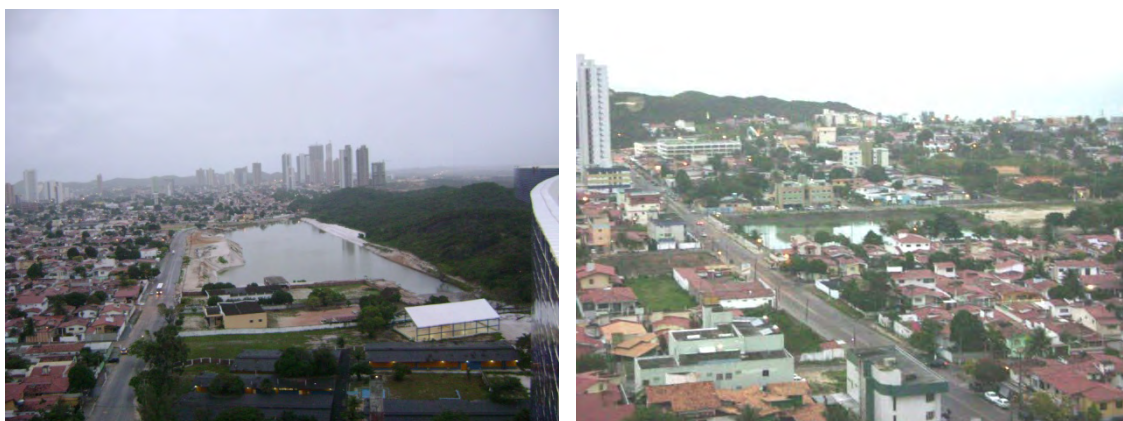
FIGURA 139. Lagoas que atenderão a Rede de Drenagem de Capim Macio A) Lagoa do CTG. B) Lagoa no conjunto Ponta Negra.

O Sistema de drenagem do Bairro de Capim Macio que ora encontra-se em processo de instalação, prevê a construção de uma seqüência de lagoas artificiais que tem como ponto final de suas águas a região de lagoinha, onde uma lagoa natural está sendo ampliada com o fim de comportar todo o volume a ser transposto para ela. Este tem sido um projeto muito discutido em todas as esferas da sociedade, com a ocorrência de audiências públicas sistemáticas nos bairros atingidos pela obra.

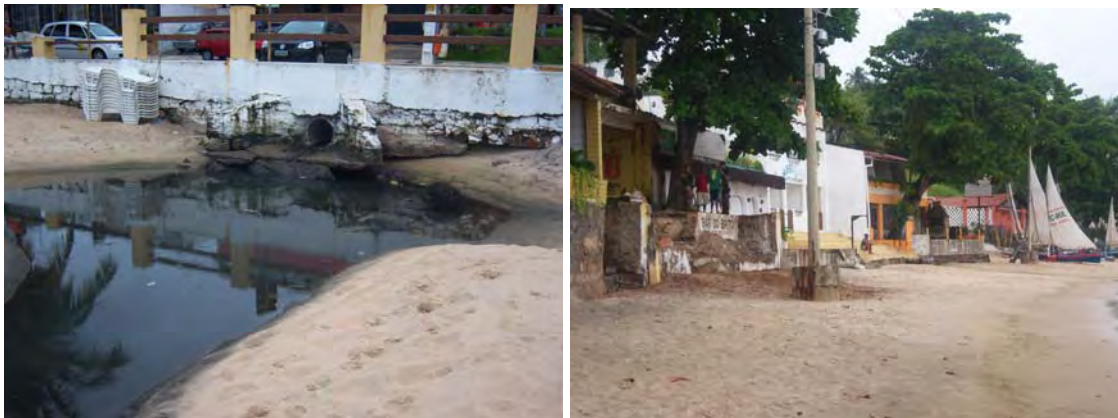
FIGURA 140. A) Ligações clandestinas no sistema de drenagem B) Ocupação irregular da Orla de Ponta Negra.

Não menos preocupante é a deposição de lixo doméstico em locais impróprios, o elevado índice de impermeabilidade do solo, a diminuição das áreas verdes, o aumento do processo erosivo na orla e na área do entorno do morro do Careca, bem como a supressão da vegetação na Zona de Proteção Ambiental 06 (seis), mesmo com a presença dos militares na área. Apesar da área de Ponta Negra, por suas características naturais, ser considerada uma área muito propícia ao manejo de águas pluviais, que tendem a exsudar no oceano, essa capacidade tem sido limitada em decorrência da forte antropização sem planejamento.
