PLANO DIRETOR DE DRENAGEM E MANEJO DE ÁGUAS PLUVIAIS DA CIDADE DO NATAL

MEDIDAS ESTRUTURAIS ÍTEM 3.1 (PROJETO BÁSICO DE DRENAGEM)

**ZONA SUL - PONTO CRÍTICO 04
(AV. PRUDENTE DE MORAIS
PRÓXIMO A RUA SÉRGIO SEVERO)**

**NATAL/RN,
Março / 2009**

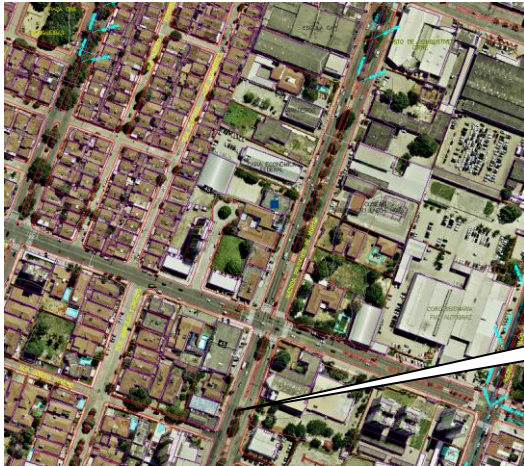
PONTO DE INUNDAÇÃO NA
AV. PRUDENTE DE MORAIS PRÓXIMO A
RUA SÉRGIO SEVERO

A Avenida Prudente de Moraes em função da impermeabilização da área e fisiografia do relevo, no trecho próximo a Rua Sérgio Severo temos uma depressão que nas atuais condições, sem um sistema de drenagem adequado, ocorre inundação com bastante acúmulo de água na avenida prejudicando consideravelmente o tráfego de veículos.

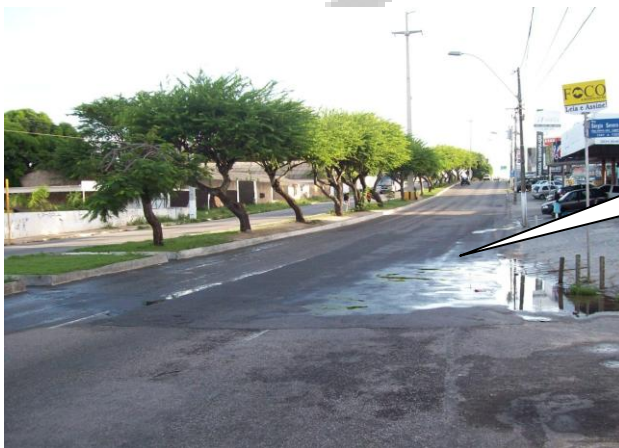
PONTO DE ALAGAMENTO NA AVENIDA PRUDENTE
DE MORAIS PRÓXIMO A RUA SÉRGIO SEVERO

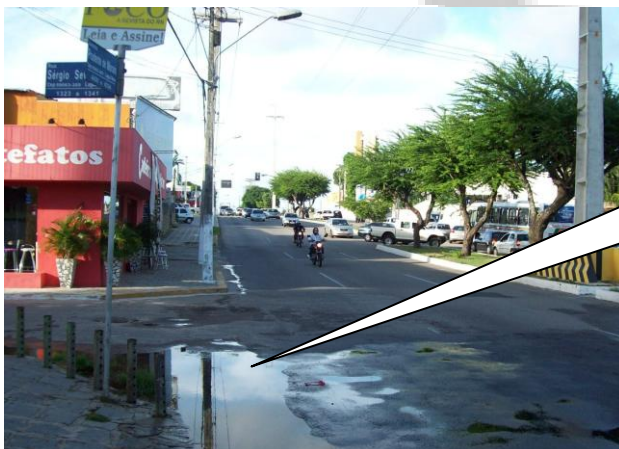
PONTO DE ALAGAMENTO NA AVENIDA PRUDENTE
DE MORAIS PRÓXIMO A RUA SÉRGIO SEVERO
(OUTRA VISTA)
