PLANO DIRETOR DE DRENAGEM E MANEJO DE ÁGUAS PLUVIAIS DA CIDADE DO NATAL

MEDIDAS ESTRUTURAIS (PROJETO BÁSICO DE MACRO DRENAGEM)

ZONA LESTE - PONTO CRÍTICO 10 - ITEM 3.1 (RUA VALE DO MIRANDA)

**NATAL/RN,
Fevereiro / 2009**

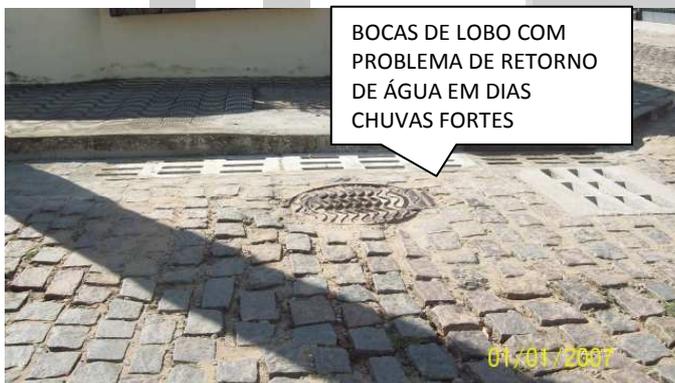
Bocas de Lobo no Cruzamento das Ruas Vale do Miranda e Souza Pinto.

O ponto crítico de inundação, objetos deste estudo, está localizado na Rua Vale do Miranda no bairro de Lagoa Seca Zona Leste da cidade, a galeria encontra-se sub dimensionada para a bacia de contribuição tal fato é constatado por ocasião das grandes chuvas pois verificamos no local o retorno de água pelas bocas de lobo chegando a levantar as tampas dos poços de visita no pontos mais baixos do sistema como acontece no cruzamento da Av. Alexandrino de Alencar com Rua Múcio Galvão
