## **PLANO DIRETOR DE DRENAGEM E MANEJO DE ÁGUAS PLUVIAIS DA CIDADE DO NATAL**

### **MEDIDAS ESTRUTURAIS ÍTEM 3.1 (SOLUÇÃO DE MICRO DRENAGEM)**

### **ZONA NORTE - PONTO CRÍTICO 08 (LAGOA DO NOVA NATAL)**

**NATAL/RN,  
JULHO / 2009**

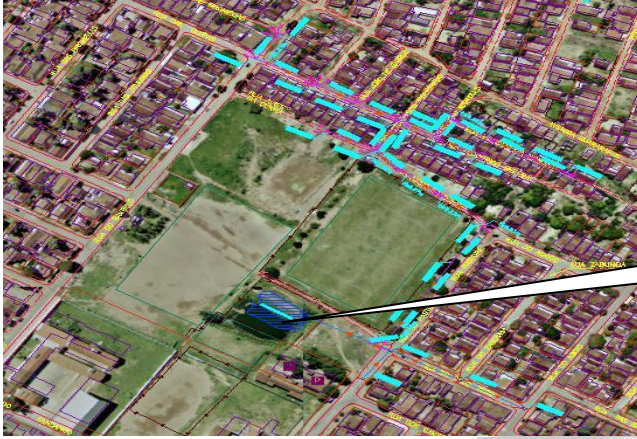
IMAGEM AÉREA –  
LAGOA DO NAVA NATAL

A lagoa existente no final da Rua Reco-Reco, no Conjunto Nova Natal, recebe atualmente contribuição de uma área de 4,15 hectares que já é suficiente para que ocorra o seu transbordamento, para se solucionar problemas de drenagem de parte do Loteamento Nova Natal que encontra-se com problemas de drenagem se faz necessário um acréscimo de contribuição para a lagoa de 3,88 hectares o que irá agravar ainda mais a situação, para solucionar o problema propomos a ampliação e escavação da lagoa existente que ocupa uma área de 1.300,00 m<sup>2</sup> com um volume atual aproximadamente de 2.500,00 m<sup>3</sup> para 2.000,00 m<sup>2</sup> de área com um volume de 4.800,00 m<sup>3</sup> que atenderá a demanda da área de contribuição para um período de recorrência de 50 anos e um coeficiente de impermeabilização de 0,40.

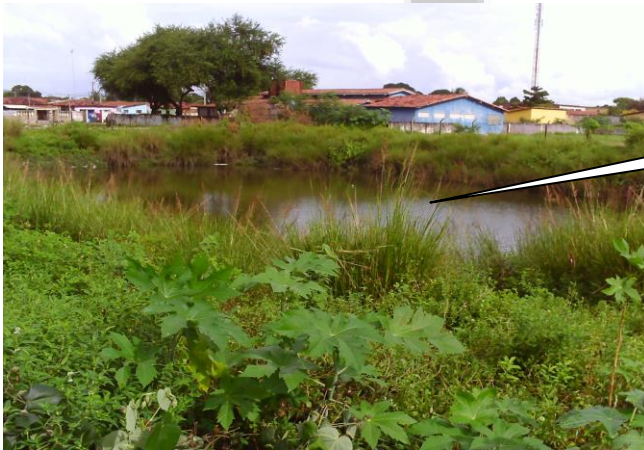
LAGOA DO NAVA NATAL
