PLANO DIRETOR DE DRENAGEM E MANEJO DE ÁGUAS PLUVIAIS DA CIDADE DO NATAL

MEDIDAS ESTRUTURAIS ÍTEM 3.1 (SOLUÇÃO DE MICRO DRENAGEM)

ZONA NORTE - PONTO CRÍTICO 15 (ACESSO AO CONJUNTO BRASIL NOVO – RUA AÇUDE SANTA RITA DE CÁSSIA)

**NATAL/RN,
JULHO / 2009**

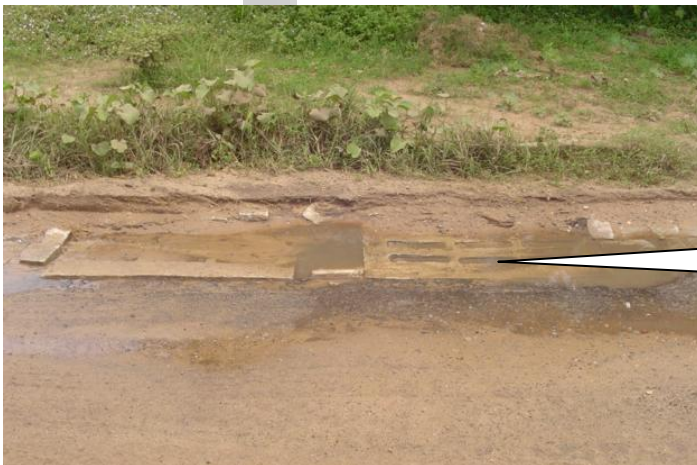
A população para impedir o lançamento dessas águas no Rio Doce atuou obstruindo e danificando essa galeria, que segundo alegação deles o lançamento a montante com água poluída captada pelo sistema de drenagem sem o esgotamento da região compromete a qualidade da água do Rio Doce, utilizada para irrigação das plantações, principalmente hortaliças.

BOCAS DE LOBO OBSTRUÍDOS NA
RUA AÇUDE SANTA RITA DE CÁSSIA

A solução proposta é a recuperação da galeria e a implantação de nova galeria no mesmo caminhamento da existente, sendo necessário a implantação do sistema de esgotamento sanitário para inibir a colocação de águas servida nas galerias de águas pluviais, sendo também necessário um trabalho de sensibilização e negociação com a população sobre a necessidade do sistema de drenagem para a população da região.

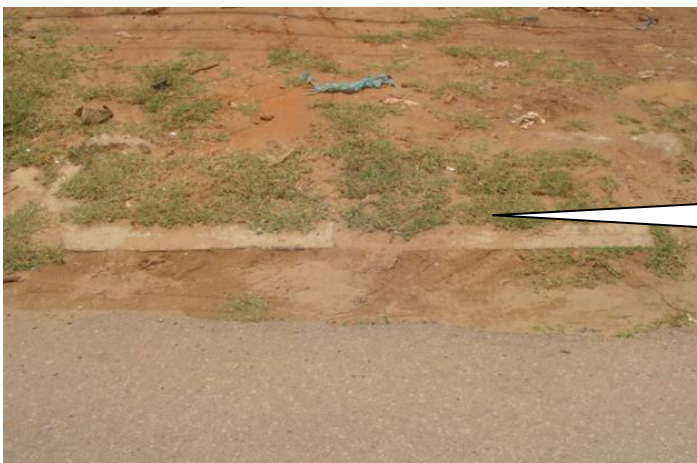
BOCAS DE LOBO OBSTRUÍDOS NA
RUA AÇUDE SANTA RITA DE CÁSSIA
