PLANO DIRETOR DE DRENAGEM E MANEJO DE ÁGUAS PLUVIAIS DA CIDADE DO NATAL

MEDIDAS ESTRUTURAIS (SOLUÇÃO DE MICRO DRENAGEM)

ZONA SUL - PONTO CRÍTICO 14 - ITEM 3.1 (RUA ISRAEL O. DA SILVA – LAGOA DA PETROBRÁS)

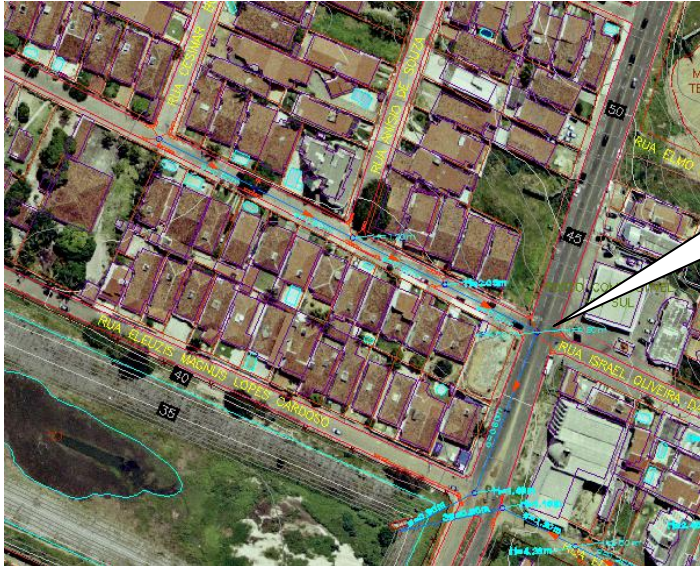
GALERIA SUB-DIMENSIONADA NA RUA ISRAEL O. DA SILVA INDO PARA A LAGOA DA PETROBÁS

FOTO AÉREA DO PONTO CRÍTICO – RUA ISRAEL O. DA SILVA

Existe um sistema de drenagem implantado na Av. Isabel Oliveira da Silva que não atende as necessidades da drenagem da referida avenida a galeria esta implantada de forma que o tubo de diâmetro de 0,80 m esta conectando-se a galeria existente na Av. Jaguarari com diâmetro de 0,60 m, portanto ocorrendo um estrangulamento da vazão fazendo retornar as águas pluviais, provocando alagamento a montante.

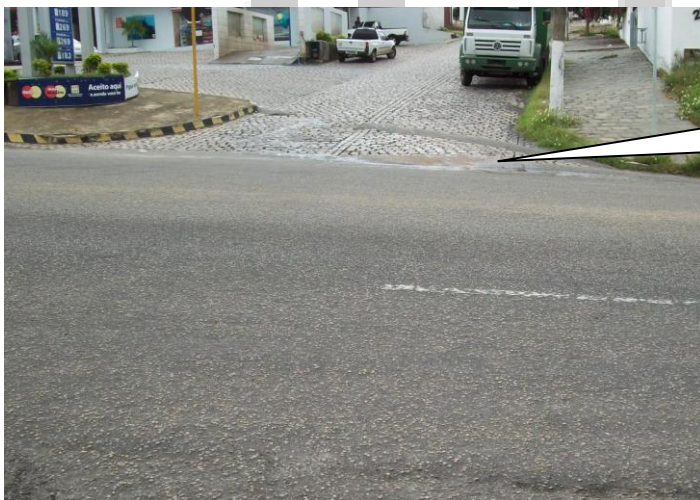
GALERIA SUB-DIMENSIONADA PROVOCA ACÚMULO DE ÁGUA PLUVIAL NA RUA ISRAEL O. DA SILVA COM A AV.

PONTO CRÍTICO – RUA ISRAEL OLIVEIRA DA SILVA
