PLANO DIRETOR DE DRENAGEM E MANEJO DE ÁGUAS PLUVIAIS DA CIDADE DO NATAL

MEDIDAS ESTRUTURAIS ÍTEM 3.1 (SOLUÇÃO DE MICRO DRENAGEM)

ZONA NORTE - PONTO CRÍTICO 18 (RUA BEBERIBE - REDINHA)

NATAL/RN, JULHO / 2009

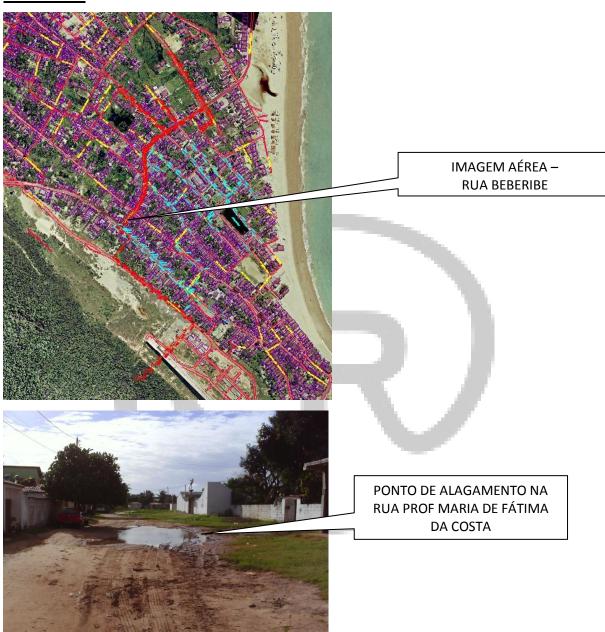
PONTO DE ALAGAMENTO NA RUA ARAGUAIA

O ponto crítico número 18 refere-se à drenagem da Rua Beberibe que apresenta sérios problemas de alagamento, para solucionar o problema propomos a implantação de um sistema de galerias de seção circular em toda a micro bacia contemplando inclusive as ruas adjacentes, Rua Araguaia e Rua Professora Maria de Fátima da Costa, conduzindo as águas para o estuário do Rio Potengí.

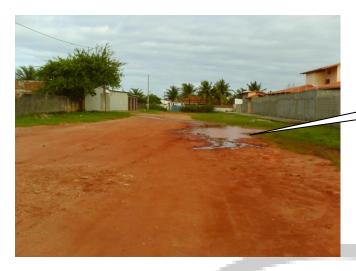
PONTO DE ALAGAMENTO NA RUA BEBERIBE
